# Sloopopvolgingsplan

***Projectnaam: Bio Steentjenshof (Robbert-Jan en Mieke Coens-Loontjens)***

***Adres: Hoogleenstraat 24 – 8780 Oostrozebeke***

***Titel: Regulariseren van verscheidene delen, en verplaatsen van een bestaande loods***

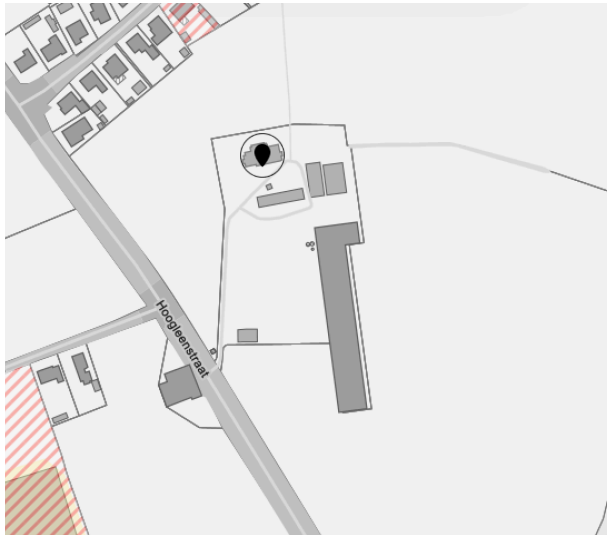
X De bodemverkenner en/of het OVAM Geoloket werd nagekeken op 17/02/2026. Er is reeds een dossier opgemaakt waarbij er lichte verontreiniging werd vastgesteld. Maar vraagt geen verder onderzoek/sanering.

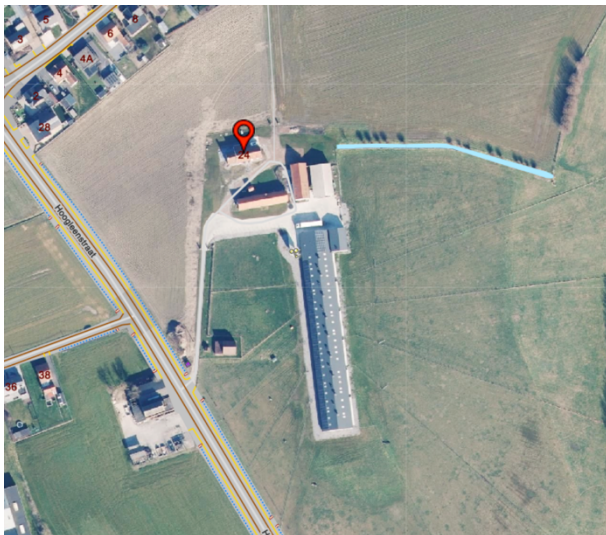
*X O.b.v. het nazicht van Databank Ondergrond Vlaanderen op 17/02/2026 overlapt de projectzone niet met een potentiële bronzone voor PFAS, hebben er geen risico-activiteiten plaatsgevonden op de onderzoekslocatie en zijn er geen relevante onderzoeksresultaten voor PFAS in de bodem gekend.*
