## Sloopopvolgingsplan uitgebreide procedure gebouwen

Veldstraat 20  
8780 Oostrozebeke

Dossiernummer : AS/2025/192

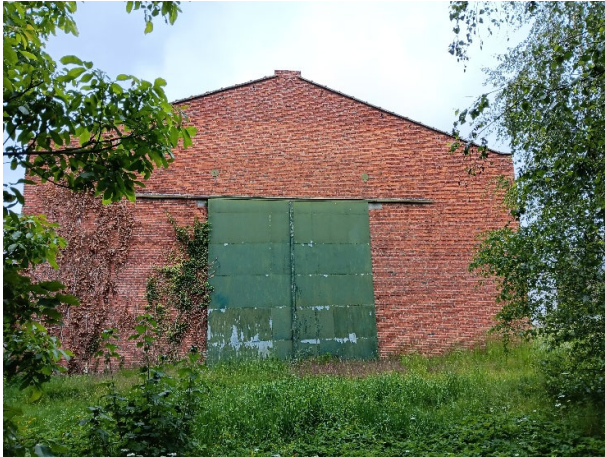
Op het te onderzoeken terrein bevindt er zich overwoekerende vegetatie. Er werd niet nagegaan of er zich asbestverdachte materialen bevonden tussen deze vegetatie. Enkel zichtbare en/of bereikbare asbestverdachte toepassingen werden onderzocht.

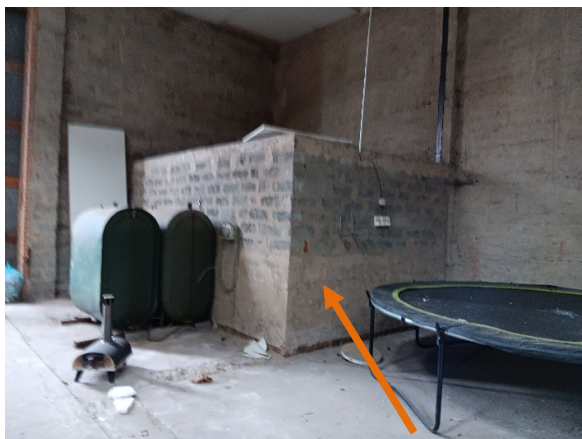
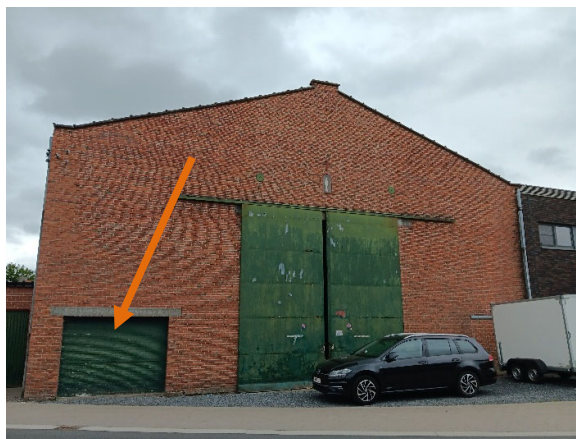
| Locatie | Motivatie | Opmerkingen | Extrapolatie * | Aanbevelingen |
|---|---|---|---|---|
| Garagebox gebouw A | Garagepoort was op slot. | Mogelijk asbesttoepassing(en) of andere gevaarlijke afvalstoffen aanwezig | Ja | Bijkomend onderzoek aangewezen voor start der werken |

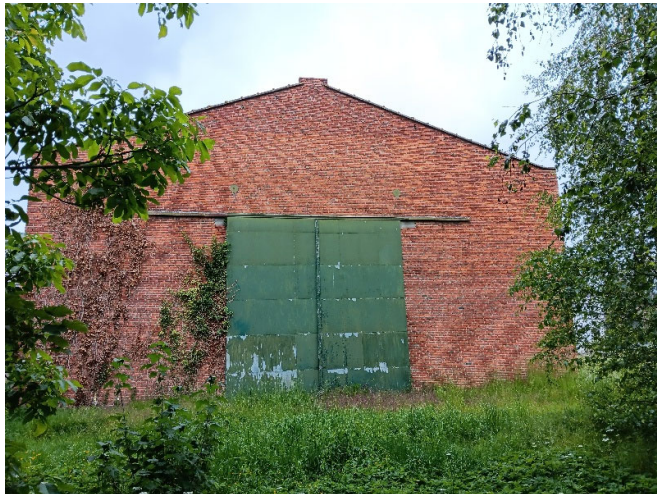
Op het te onderzoeken terrein bevindt er zich overwoekerende vegetatie. Er werd niet nagegaan of er zich asbestverdachte materialen bevonden tussen deze vegetatie. Enkel zichtbare en/of bereikbare asbestverdachte toepassingen werden onderzocht.

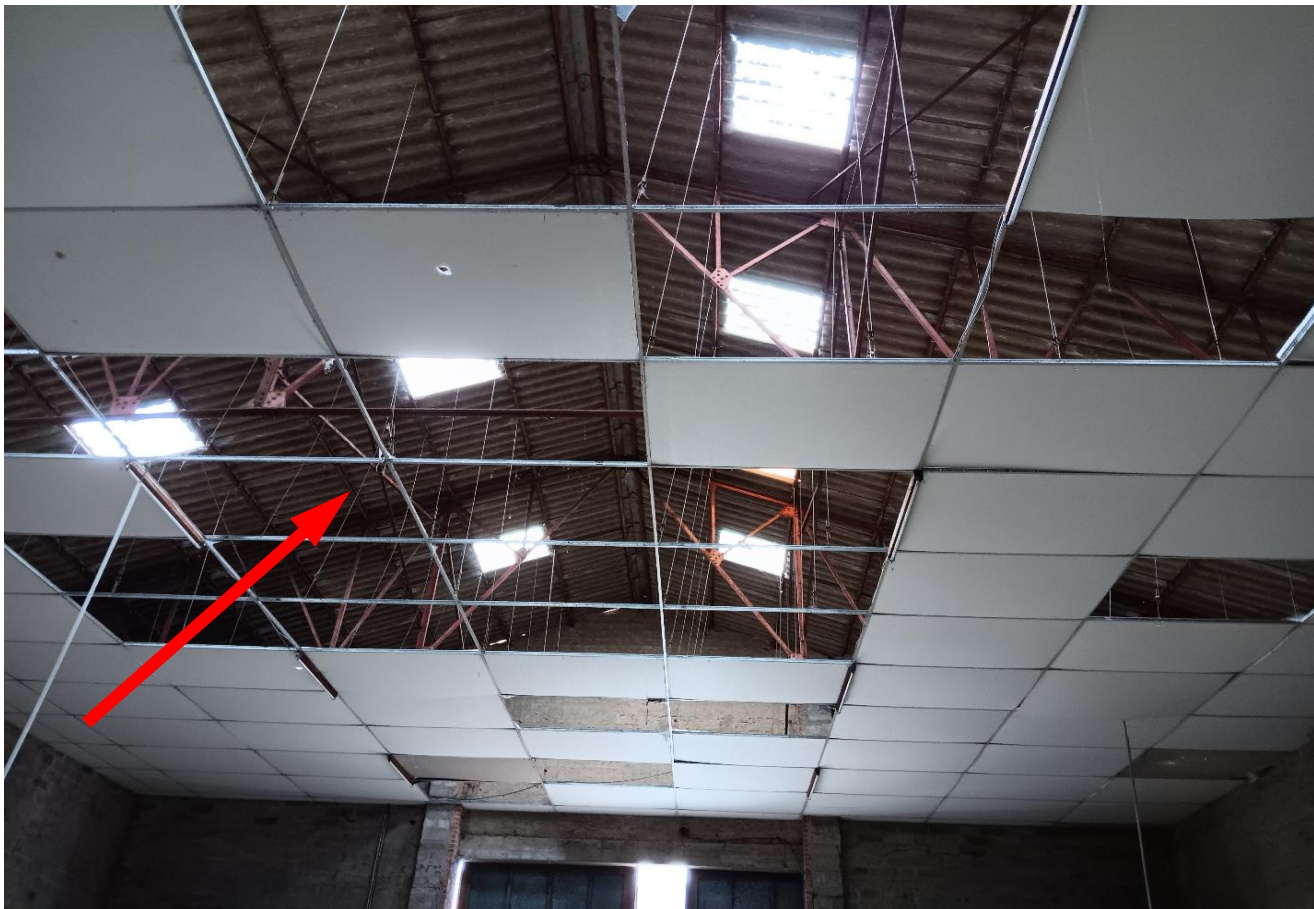
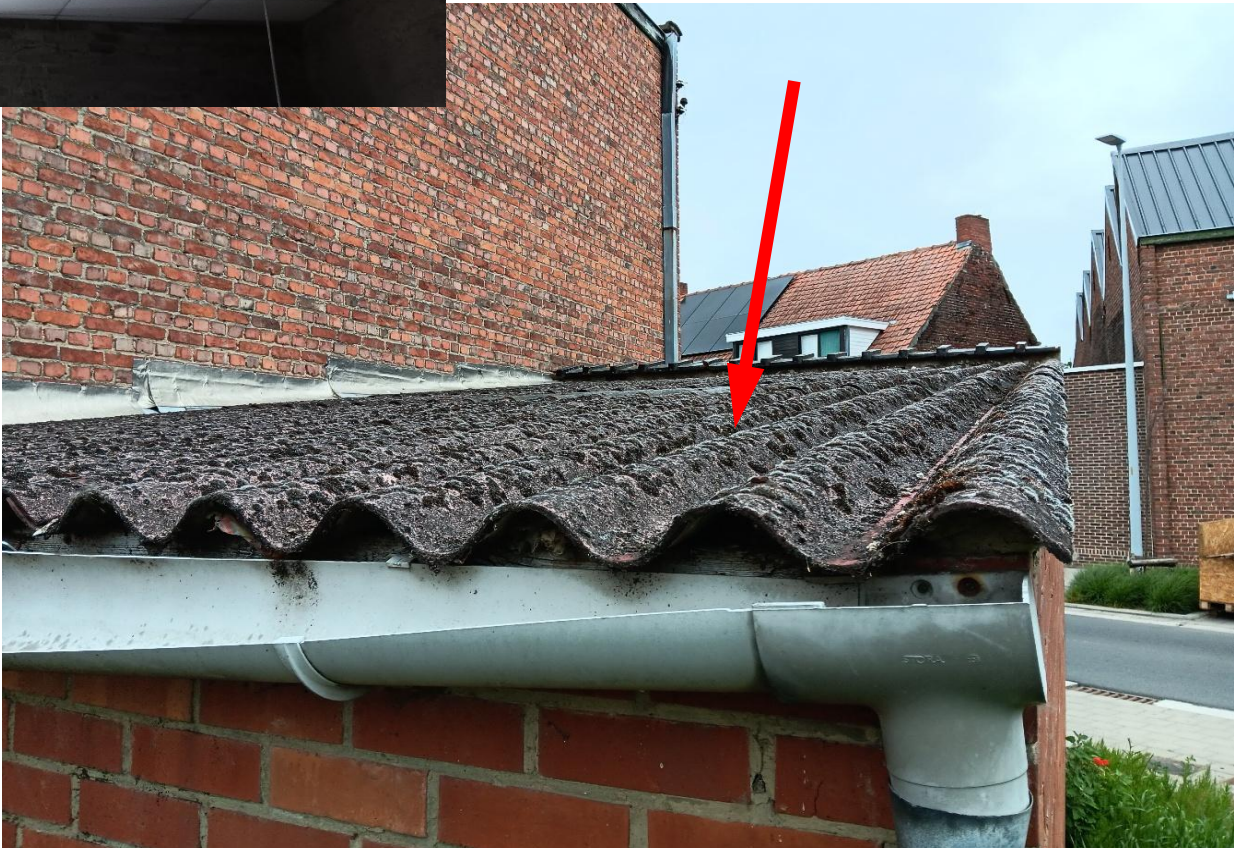
Beschrijvende Fiche - AS\_01

| Toepassing | Dakbedekking - Golfplaten | Vermoedelijke hoeveelheid | +/- 322,00 m² |
| Locatie / Gebouw | Gebouw A | Lokaal (type) | / |

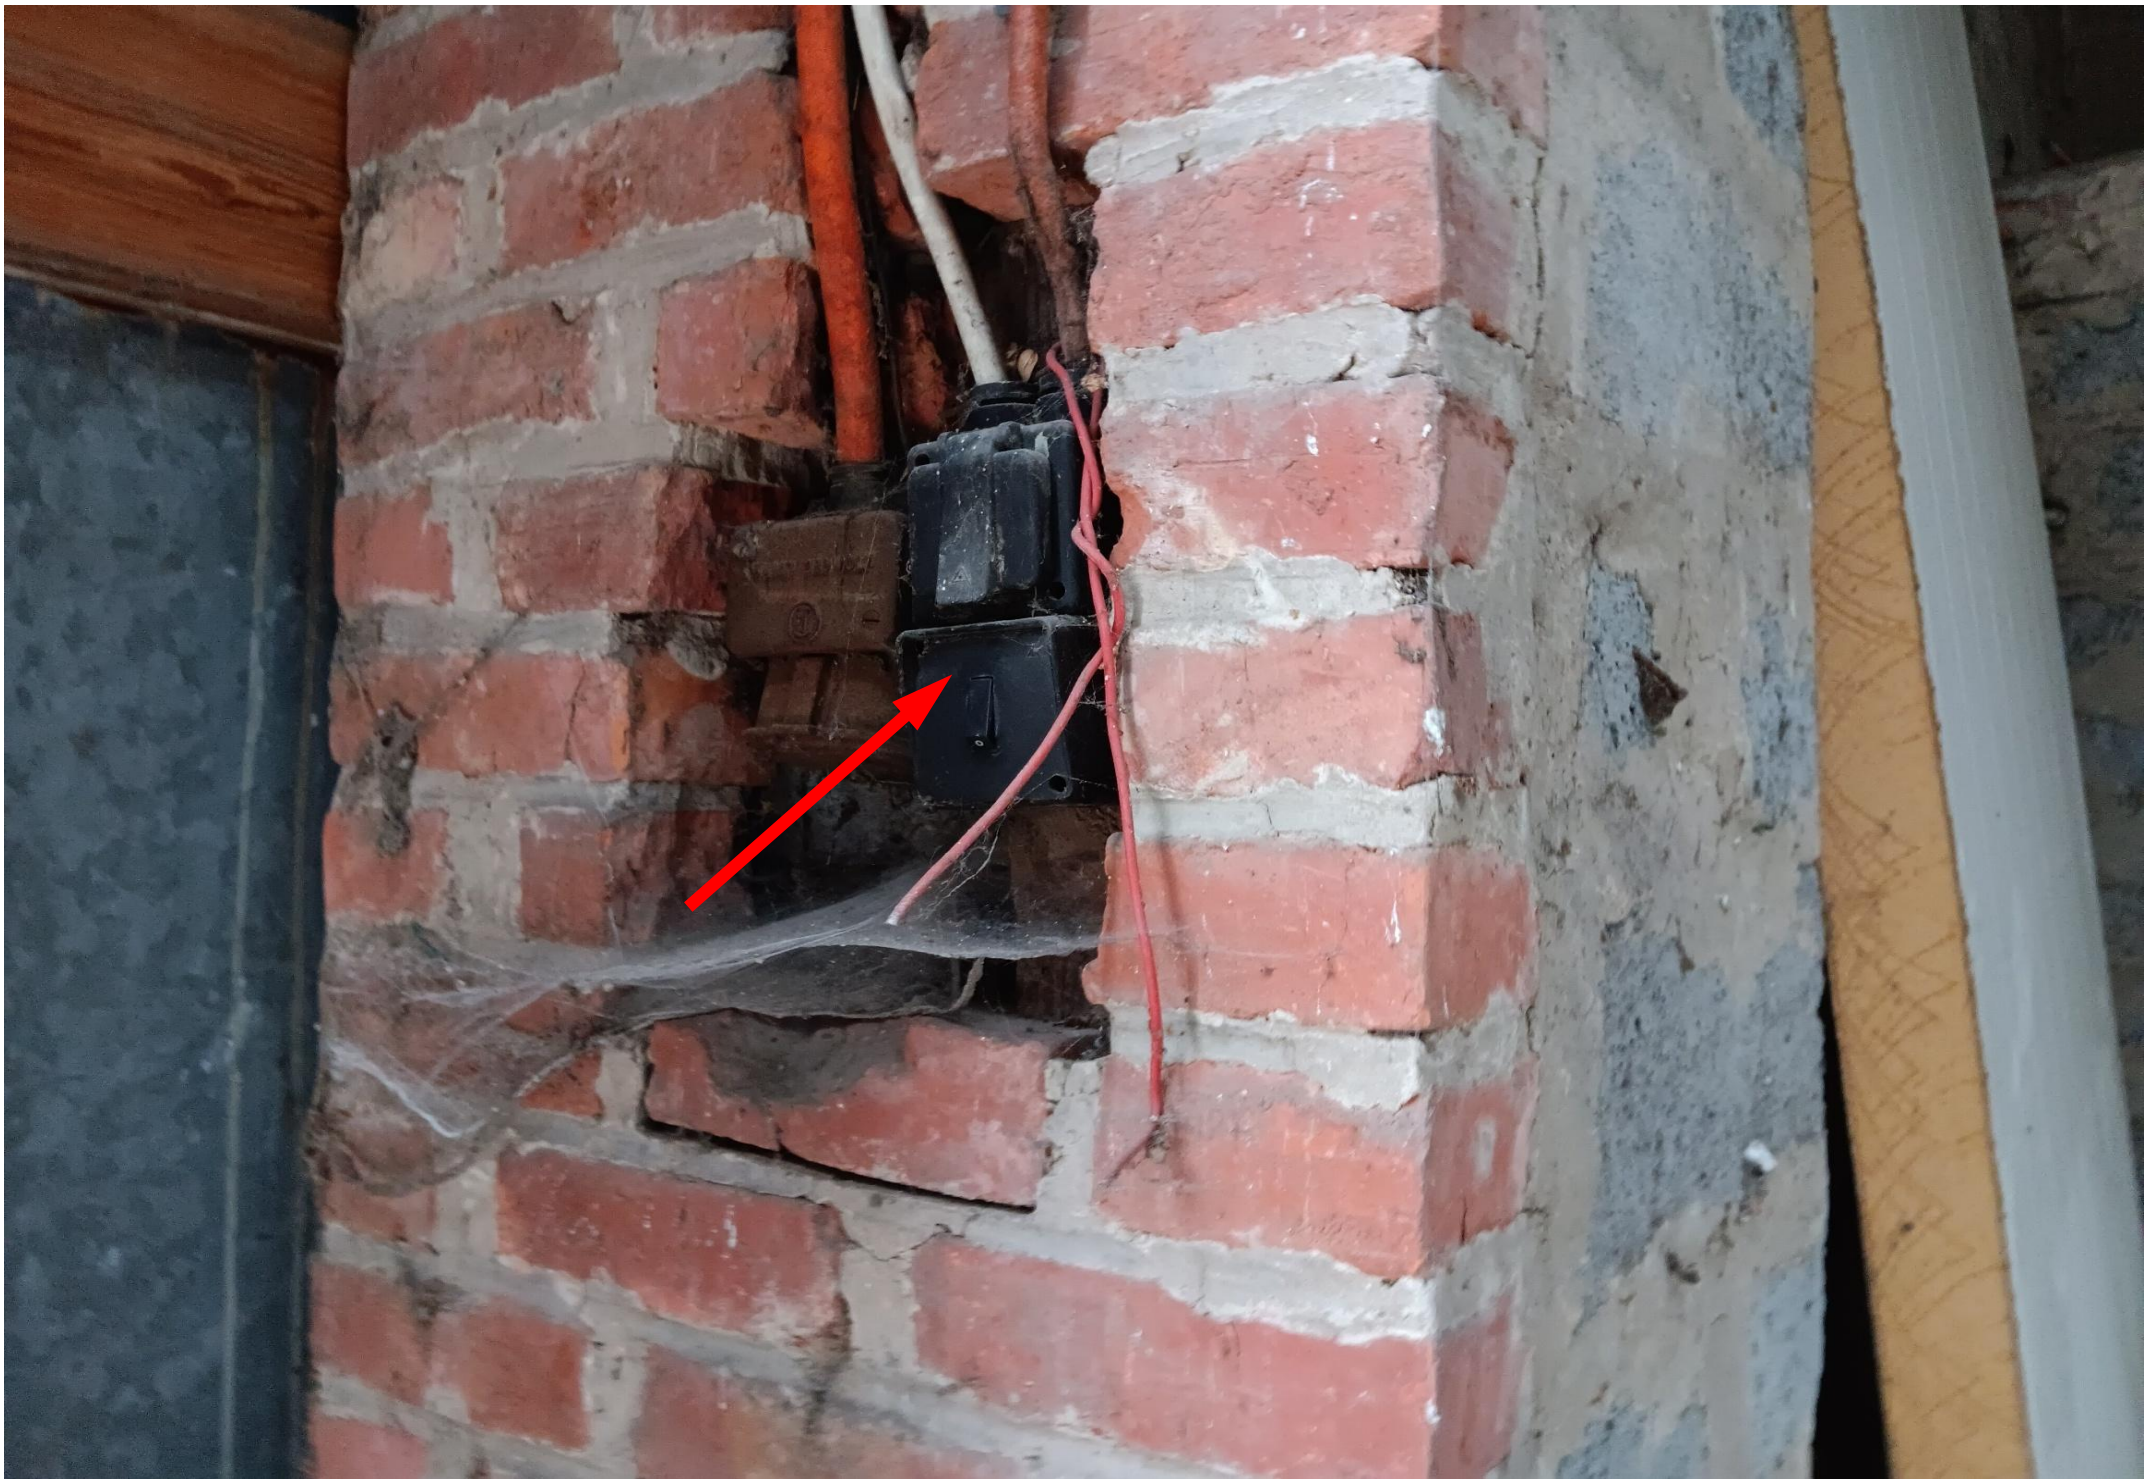
Beschrijvende Fiche - AS\_02

| Toepassing | Bakeliet | Vermoedelijke hoeveelheid | +/- 1,00 st |
| Locatie / Gebouw | Gebouw A | Lokaal (type) | Naast toegangspoort |

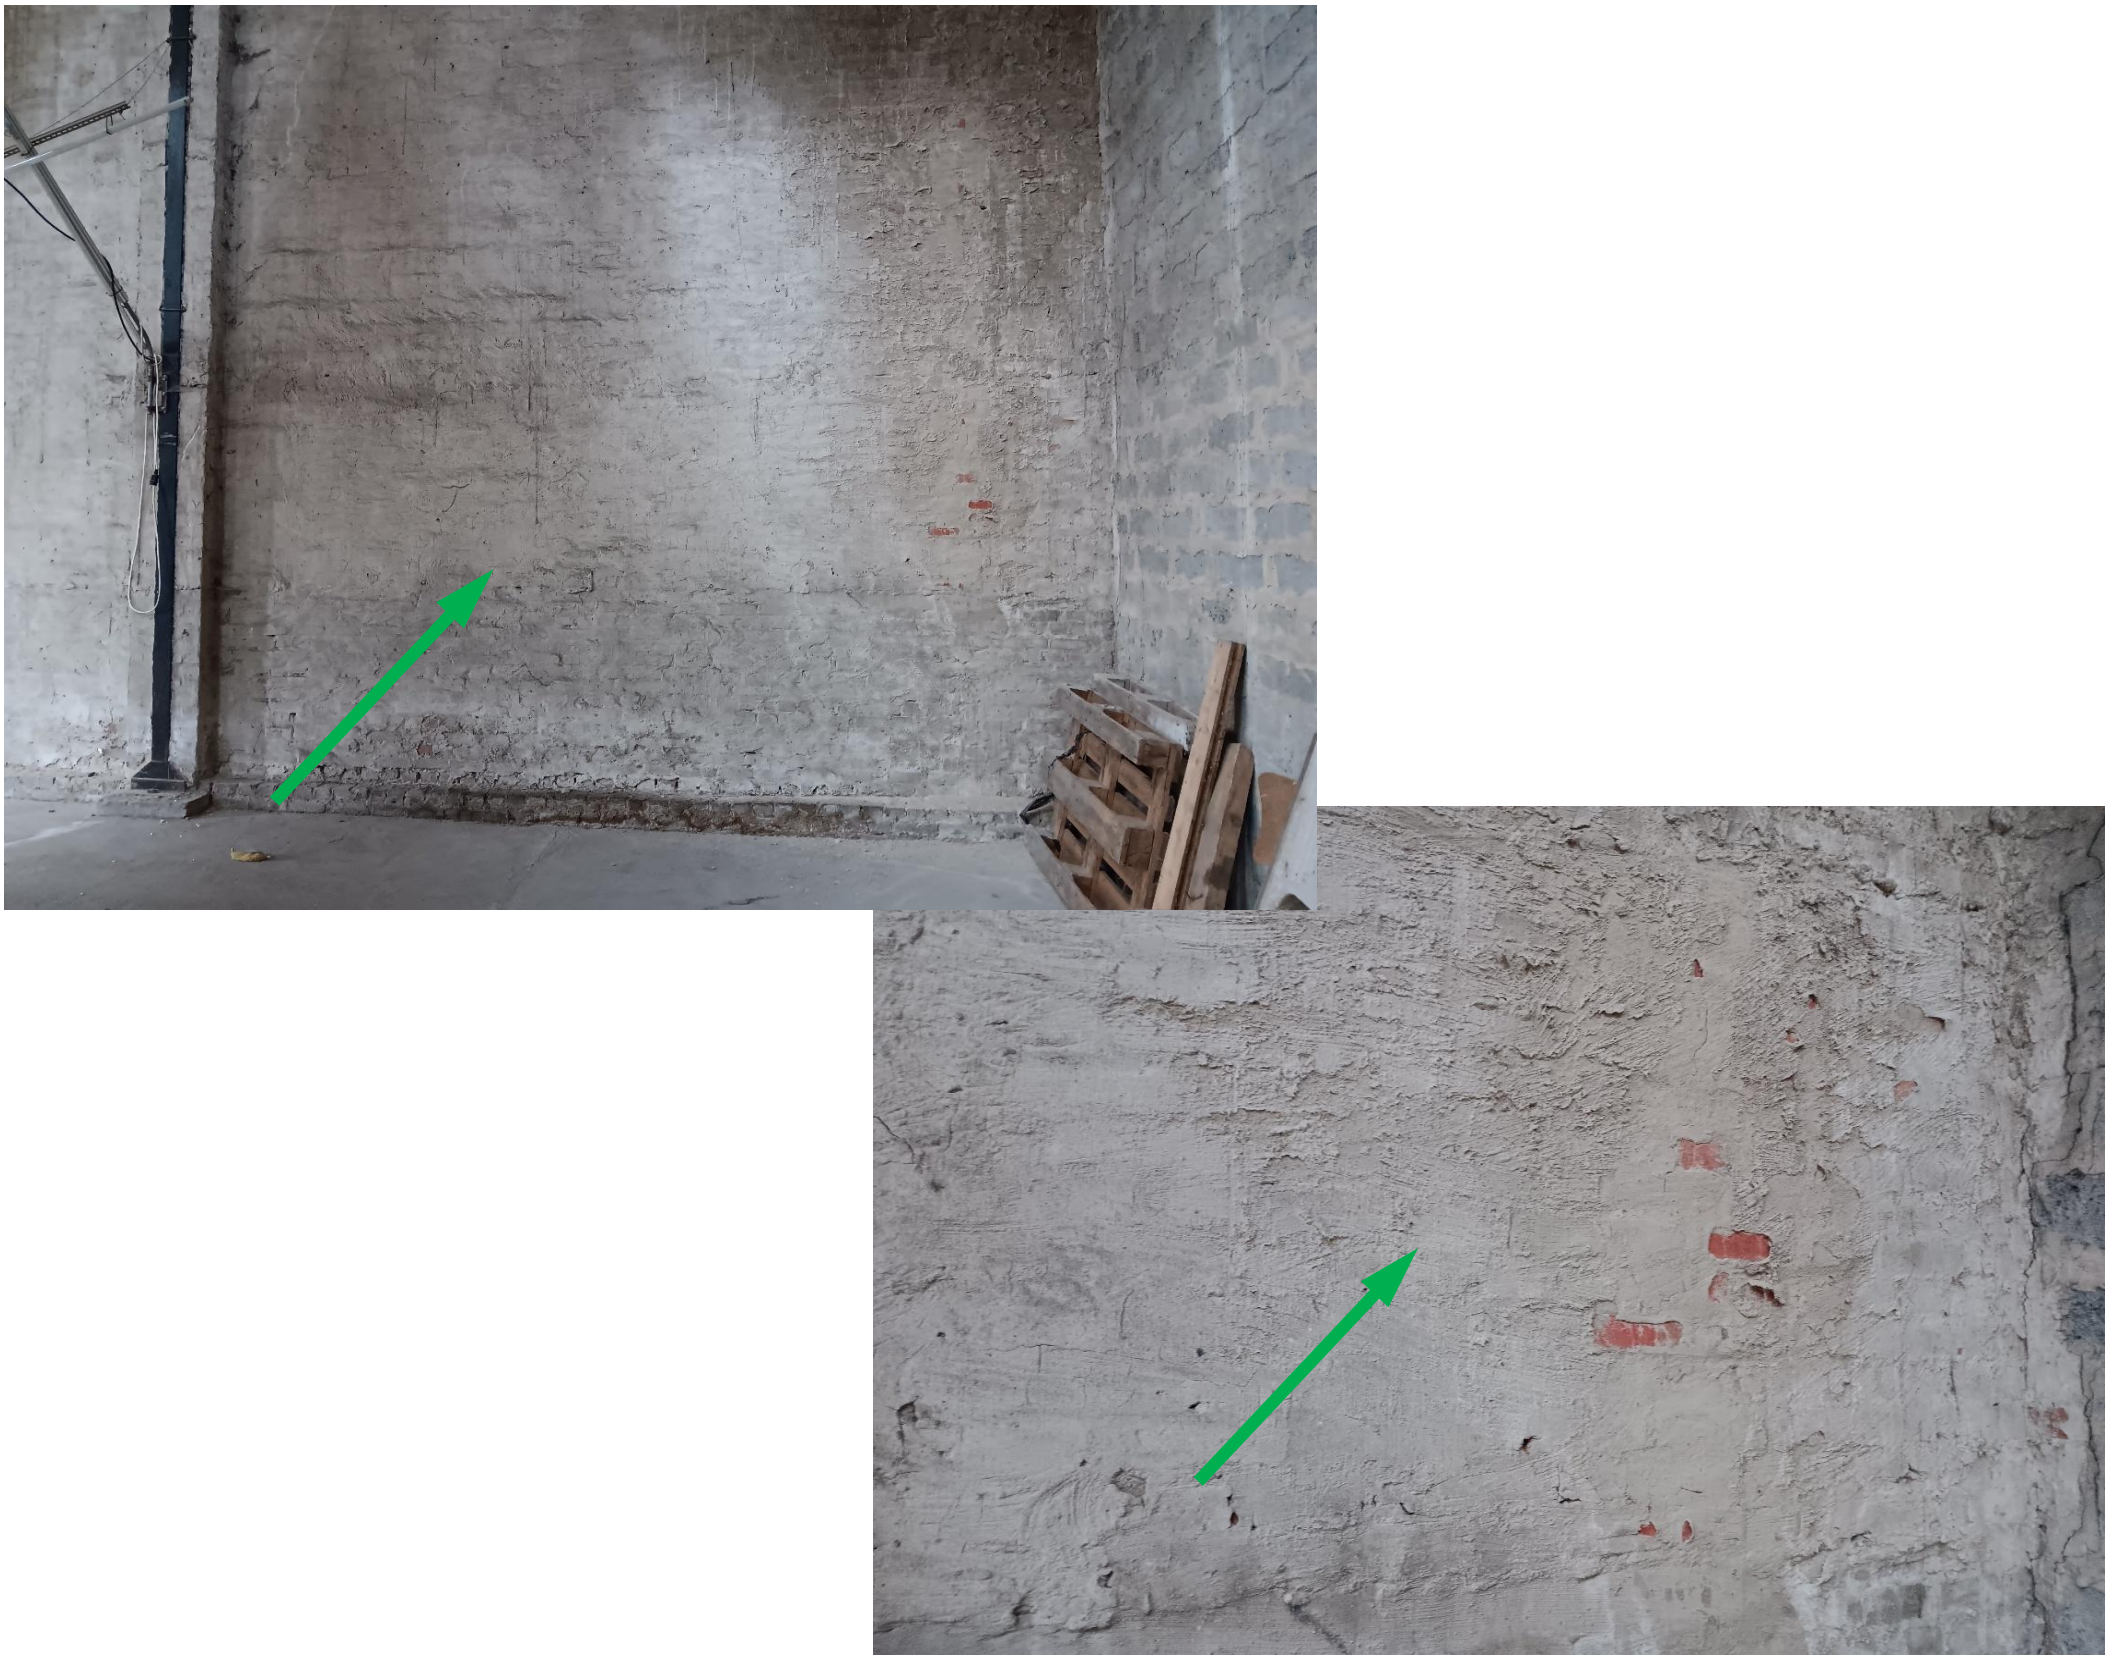
Beschrijvende Fiche - AS\_03

| Toepassing | Pleisterwerk - wand | Vermoedelijke hoeveelheid | +/- 135,20 m² |
| Locatie / Gebouw | Gebouw A | Lokaal (type) | / |

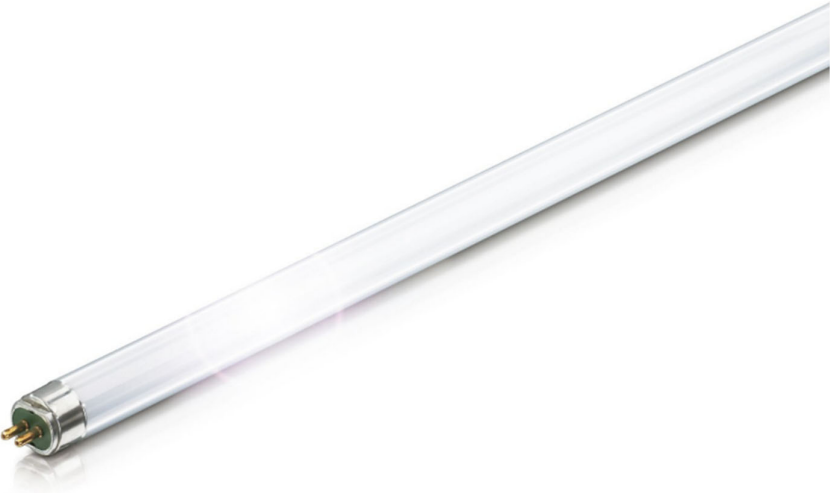
| <b>Benaming</b> | <b>AEEA: TL lamp</b> | <b>EURAL code</b> | <b>20 01 21*</b> |
| Locatie | Zie bijlage 2d | Vermoedelijke hoeveelheid | Zie bijlage 2b |

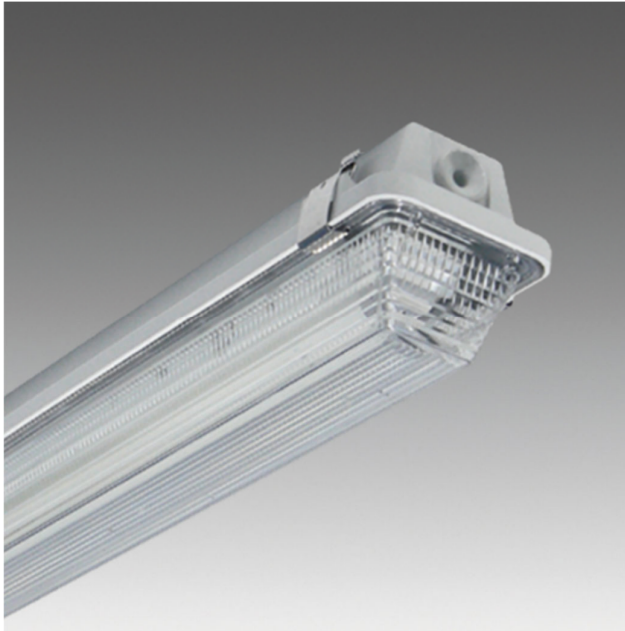
| <b>Benaming</b> | <b>AEEA: TL armatuur</b> | <b>EURAL code</b> | <b>16 02 13*</b> |
| Locatie | Zie bijlage 2d | Vermoedelijke hoeveelheid | Zie bijlage 2b |

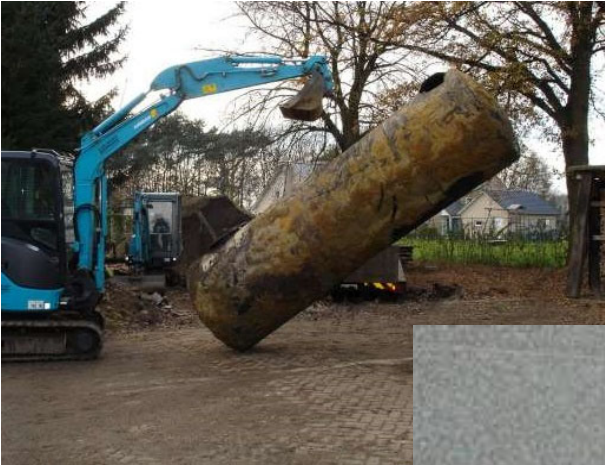
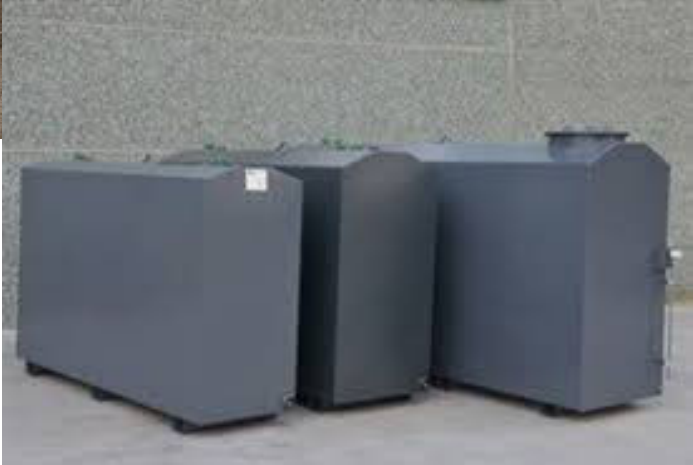
| <b>Benaming</b> | <b>Brandstoftank(s) in metaal</b> | <b>EURAL code</b> | <b>17 04 09*</b> |
| Locatie | In magazijn. Zie plan bijlage 4c | Vermoedelijke hoeveelheid | Zie oplistijng bijlage 4b |
