## SLOOPOPVOLGINGSPLAN

ZW-2025-4436- Gentstraat 42 Oostrozebeke  
Afbraak verschillende bergingen en bijgebouwen  
13/06/2025

### Uitgebreide procedure Niet-residentieel

Volledige afbraak.  
Tracimat code 221

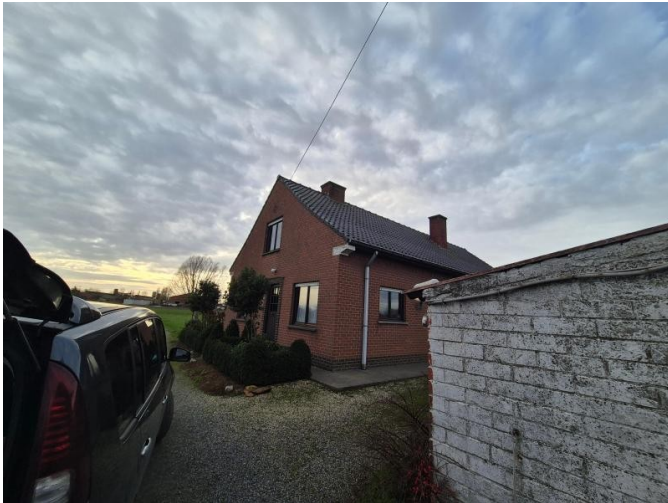
Situeringsfoto

| Opmerking | Er zijn mogelijks nog resten asbest aanwezig tussen de steenslag die niet waargenomen konden worden tijdens rondgang. |
