# **STANDAARD SLOOPOPVOLGINGSPLAN (SOP) UITGEBREIDE PROCEDURE**

## **Slopen van 3 loodsen en buitenverhardingen Palingstraat 11 – 8780 Oostrozebeke**

Rapport N°: SOP-KBM-2024-12/03

17 december 2024

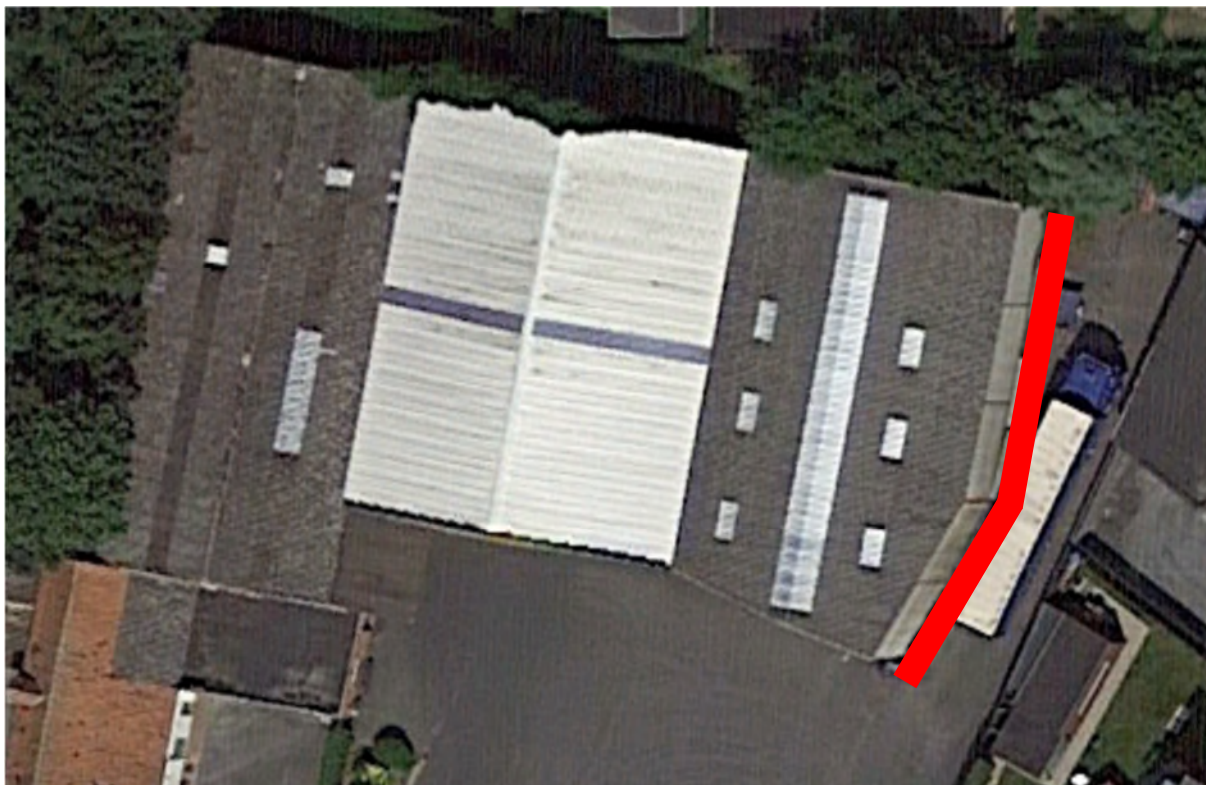
**Aanduiding afdruipzone(s)**

De afdruipzone betreft de afstroom van hemelwater afkomstig van het zadeldak van loods 1 op de aangrenzende asfaltverharding.

- ☐ Er werden geen afdruipzones vastgesteld.
- ☒ Er werden één of meerdere afdruipzones t.h.v. niet-vormgegeven steenachtige materialen vastgesteld. De afdruipzones dienen voorafgaand aan de sloopwerken te worden verwijderd.

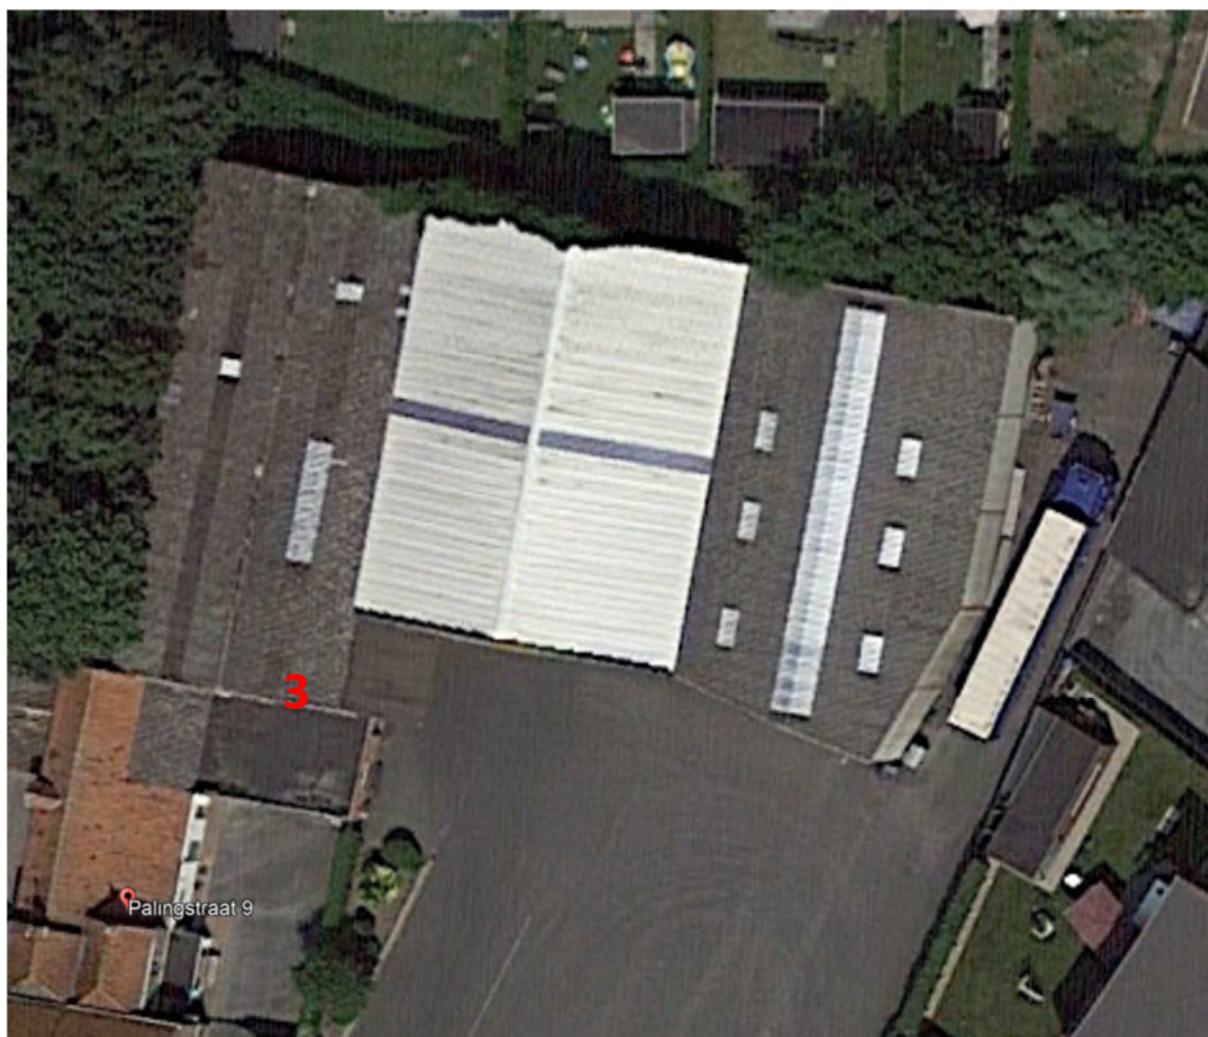
### **Fiche 3**

# **Voorkomen van de asbesthoudende en asbestverdachte binnentoepassingen**
