**Braecke bv**  
**Stationsstraat 179**  
**8780 Oostrozebeke**

**SOP: Stationsstraat 179\_Oostrozebeke**  
**Sloopopvolgingsplan**  
Projectnummer: 25-34292

Seppe Van der Stoelen  
Datum: 21-08-2025

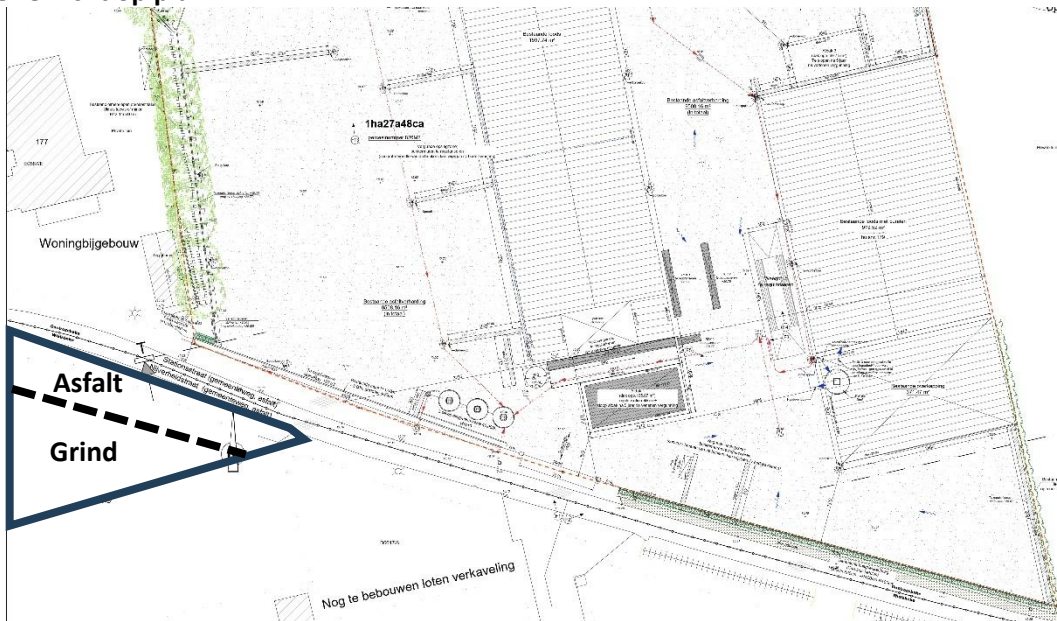
### Overzicht op plan

De verhardingslaag asfalt wordt beschouwd als een asbestvrije en teervrije asfalt laag. Gezien het bouwjaar 2019, kunnen we stellen dat de moderne technieken voor aanleg, conform alle regels werden toegepast. Er wordt geconcludeerd dat de verhardingslaag geen schadelijke materialen omvat.
