## RAPPORT

| Uw referentie | Onze referentie | Datum |
|---|---|---|
| OB 12/8/25 - Bauts E. | 20250411_v0 | 30/09/2025 |

## Geuronderzoek Kipco-Damaco naar aanleiding van geurmeldingen

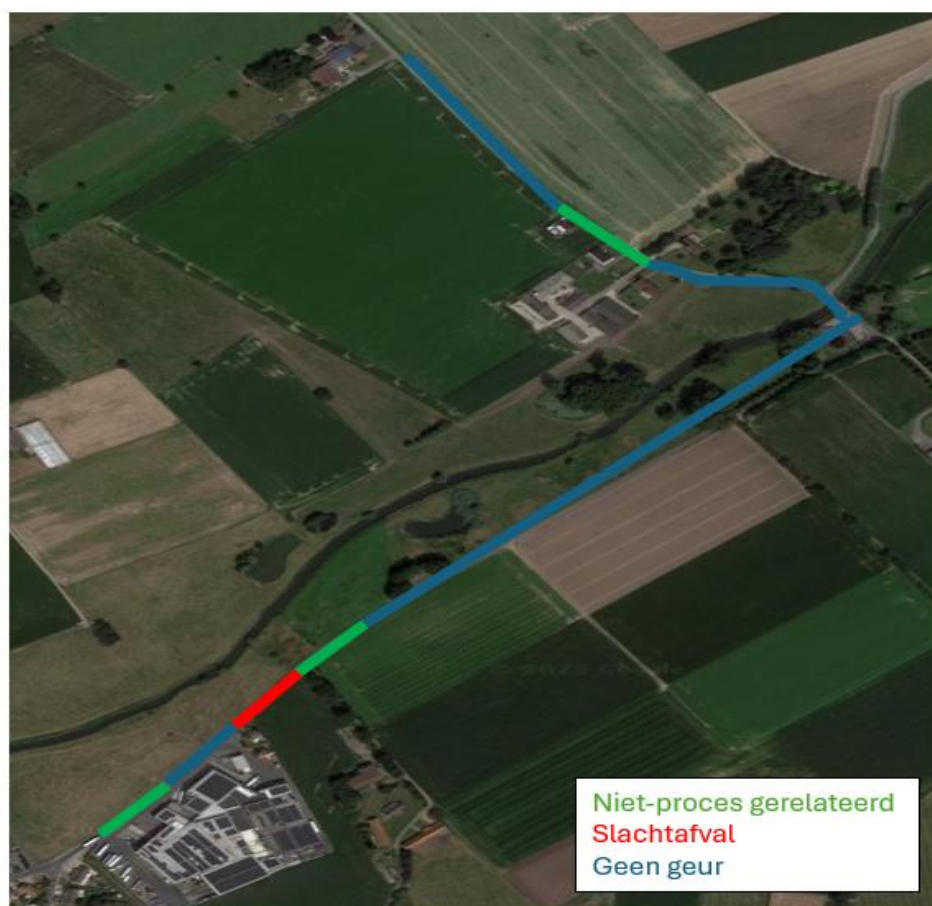
Figuur 2: Visuele weergave geurwaarneming Kipco Damaco

Zoals reeds vermeld werd als eerste een geurwaarneming uitgevoerd in de omgeving van het bedrijf. Figuur 2 toont het afgelegde pad met waargenomen geur per zone, terwijl Tabel 1 de toen heersende meteocondities bevat. Uit Figuur 2 is duidelijk dat enkel in de Dentergemstraat een slachtafvalgeur (rode zone) werd waargenomen. Deze geur, met een zwakke intensiteit, bevond zich in de directe nabijheid van het bedrijf en strookte met de heersende ZZW-windrichting. Verder weg werden geen geur (blauwe zone) of geen bedrijfsgerelateerde, agrarische geuren (groene zone) vastgesteld.

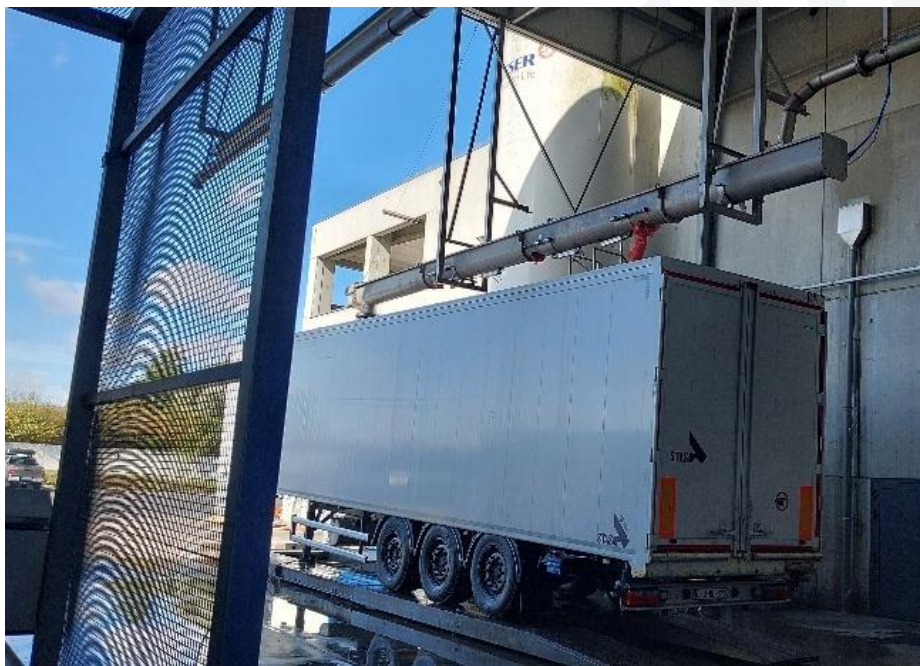
Figuur 3: Laadplaats met aanvoer van vlees via vijzel

Op het moment van de audit werd een vrachtwagen geladen met ~~beenderpap~~. De aanvoer gebeurt met een vijzel die de beenderpap vooruitduwt, waarna het vleesafval via gravitatie in de gaten, aanwezig in het dak van de vrachtwagens, valt in vrachtwagen (Figuur 3). Tijdens het laden was een werknemer gemorste hoeveelheden en lekken vanuit de trailer aan het afspoelen.

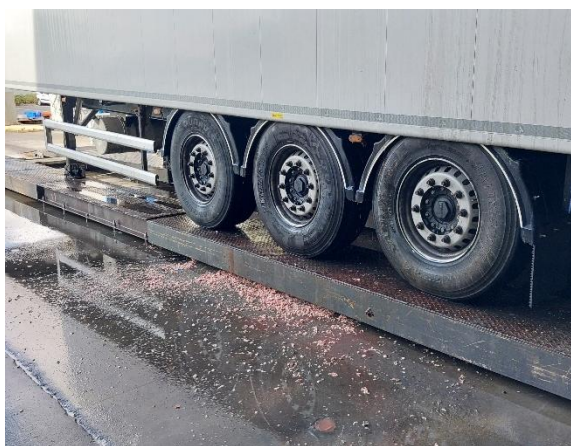
Figuur 4A: Afgespoelde vleesresten

Het reinigen is vereist, omdat de vrachtwagens niet volledig hermetisch afgesloten zijn waardoor kleine hoeveelheden beenderpap en bloed uit de voertuigen kunnen lekken (Figuur 4A; Figuur 4B). Eenmaal op de grond kunnen deze restanten beginnen opwarmen met geurontwikkeling tot gevolg.

Het reinigen gebeurt met een hogedrukreiniger, waarbij afvalwater met vleesresten wordt opgevangen en behandeld wordt in de eigen waterzuiveringsinstallatie. De laadplaats waar het overladen van beenderpap plaatsvindt, is niet afgesloten of volledig overdekt en er is ook geen afzuiging aanwezig in de nabijheid van de vijzel. Zoals reeds hierboven vermeld wordt het vlees gekoeld overgeladen (bij een temperatuur van 2 à 3°C) waardoor afzuiging van de vijzel geen must is. De geurlast is afkomstig van de gemorste restanten op de grond, aangezien deze brokstukken wel kunnen opwarmen en een rotte, slachtafvalgeur kunnen afgeven. Het laadproces duurt doorgaans zes tot zeven uur, maar kan in geval van miscommunicatie of calamiteiten langer aanslepen. Gedurende die periode blijven vrachtwagens vaak op de laadplaats staan, waardoor de periodes van geurhinder verlengt kunnen worden. De productie loopt door tot zaterdagmiddag waardoor het risico bestaat dat de burens ook in het weekend hinder kunnen ondervinden.

Het zou beter zijn om vrachtwagens die gebruikt worden voor lading via de vijzel niet te gebruiken voor lading met de bakken. Tijdens de audit stonden de deuren van de vrachtwagen en gaten in het dak namelijk open. Daarnaast wordt aangeraden om niet alleen de buitenkant af te spoelen, maar ook de binnenkant van de trailers regelmatig te reinigen. Het bedrijf gaf aan dat het lekken sterk gereduceerd wordt wanneer het laden met behulp van bakken gebeurt, maar dat dit wel resulteert in extra personeelskosten. In periodes met warm weer (en nadelige wind) zou kunnen geopteerd worden om toch tijdelijk te stoppen met laden via de vijzel. Daarnaast onderzoekt het bedrijf de overschakeling van walking floor-vrachtwagens naar zogenaamde push-off trailers, die gebruikmaken van een pistonsysteem. Het is belangrijk te

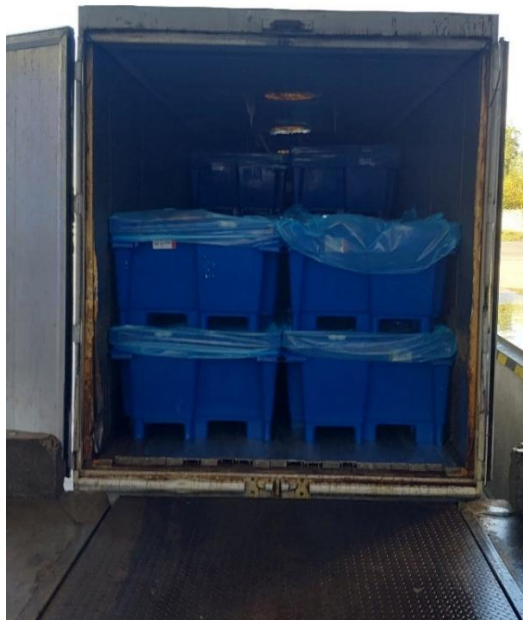
Figuur 5: Volgeladen vrachtwagen met beenderpap

Verder stonden er ook nog twee andere vrachtwagens op de laadplaats op het moment van de audit. De ene vrachtwagen was leeg, terwijl de andere vrachtwagen beladen was en gereed voor vertrek. Deze laatste vrachtwagen bevatte verzamelbakken met de beenderpap in (Figuur 5). Deze vrachtwagen had ook gaten in het dak, wat betekent dat deze ook gebruikt wordt voor laden via de vijzel. Uit beide vrachtwagens was dezelfde slachtafvalgeur merkbaar, was er geen lek zichtbaar, maar was de binnenkant van de vrachtwagen wel duidelijk vuil. Het feit dat zowel bij de lege als de volgeladen vrachtwagen een slachtafvalgeur waargenomen werd, doet vermoeden dat de restgeur van de vrachtwagens een bijkomende oorzaak is van de slachtafvalgeur in de buurt (want de beenderpap ruikt niet wegens koeling).

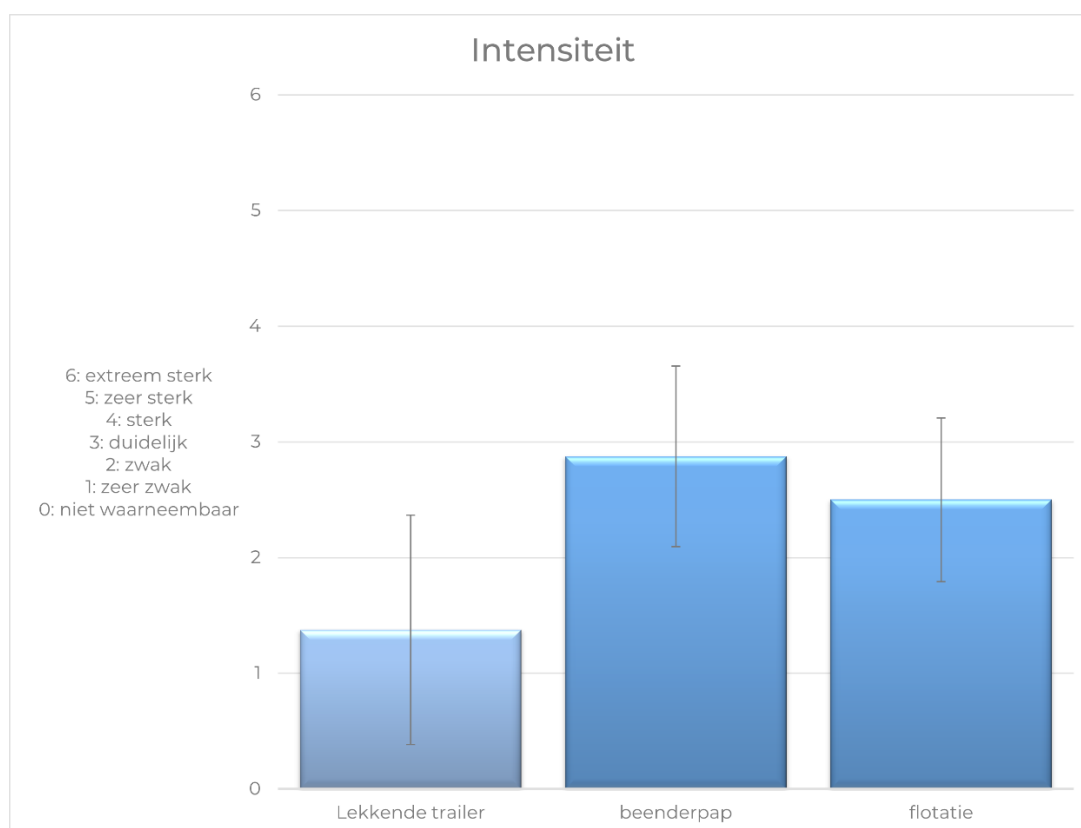
Figuur 6: Intensiteit van de sensorische analyse

In totaal werden drie luchtstalen genomen: bij een lekkende trailer, bij een volgeladen vrachtwagen met beenderpap in bakken en ter hoogte van het flotatiesysteem. De geurintensiteit bleek het hoogst ter hoogte van de vrachtwagen met beenderpap en het laagst bij de lekkende trailer. Belangrijk te vermelden is dat er meer interferentie was van omgevingslucht bij deze lekkende trailer, wat zorgde voor verdunning. De intensiteit varieerde van duidelijk voor de vrachtwagen met beenderpap tot zeer zwak voor de lekkende trailer (Figuur 6).

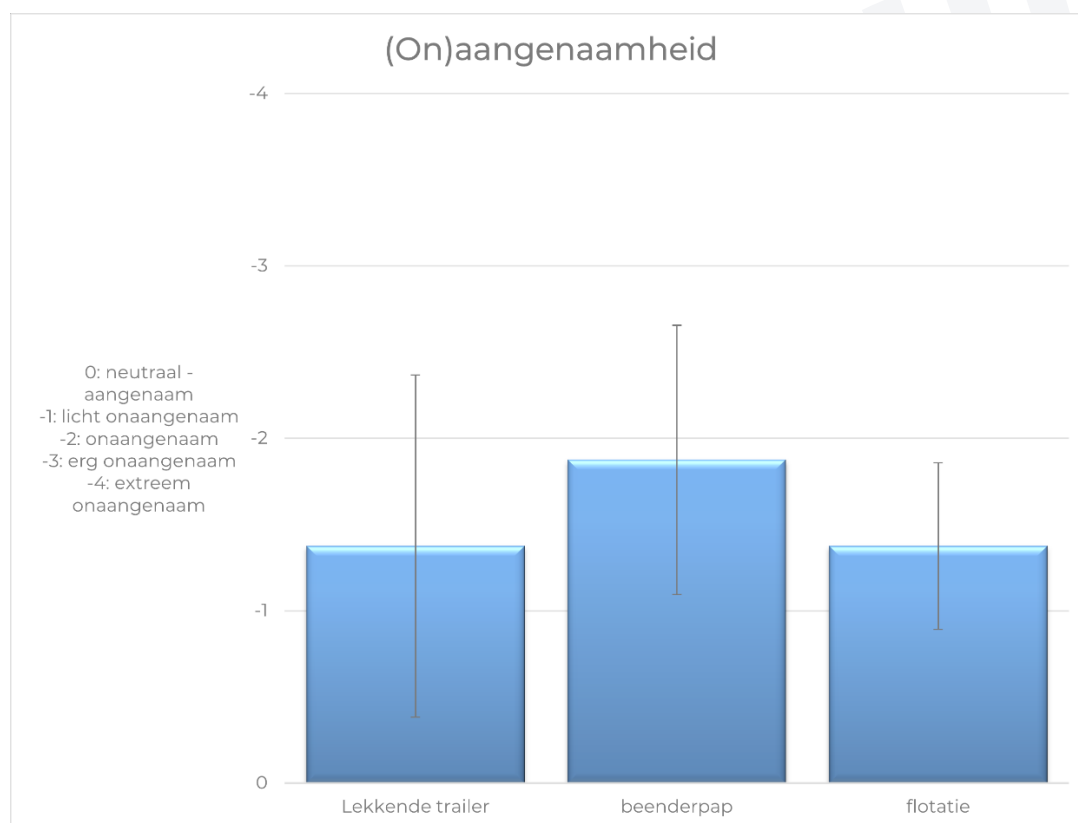
Figuur 7: (On)aangenaamheid van de sensorische analyse

Verder had de trailer met beenderpap ook de minst aangename geur. De twee overige stalen werden ervaren als licht onaangenaam (Figuur 7).

De geur ter hoogte van de lekkende trailer werd omschreven als weeïg en slachtafval. De geur van de vrachtwagen met beenderpap werd ervaren als rot en slachtafval. Als laatste heeft de waterzuiveringsinstallatie (flotatie) een rotte, slachtafval- en slibgeur.
