# SLOOPOPVOLGINGSPLAN

Opmaken van een  
omgevingsaanvraag voor  
functiewijziging van een  
voormalige landbouwhoeve  
naar zonevreemd woning met  
woningbijgebouwen +  
herbouwen bestaande  
constructies

Ingelmunstersteenweg 2

PROJECTNR: 23.233

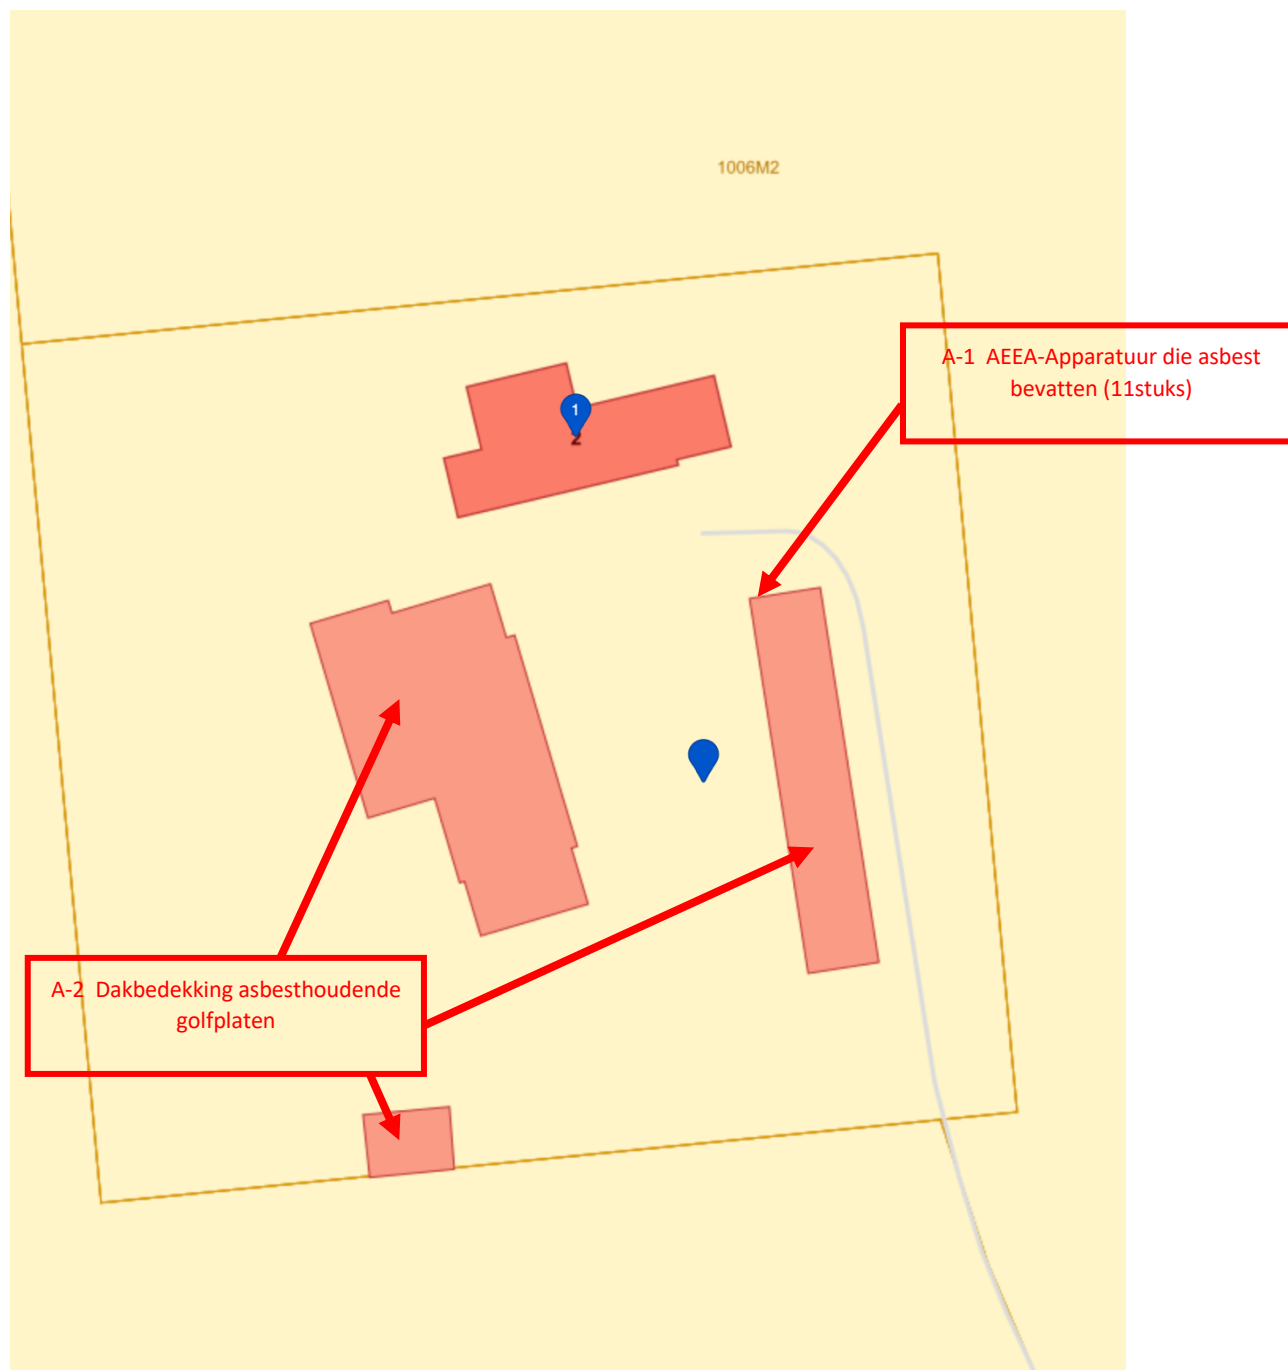
### BIJLAGE 1: PLAN SITUERING PROJECT

De locaties met gevaarlijke afvalstoffen zijn op tekening weergegeven in bijlage 1.

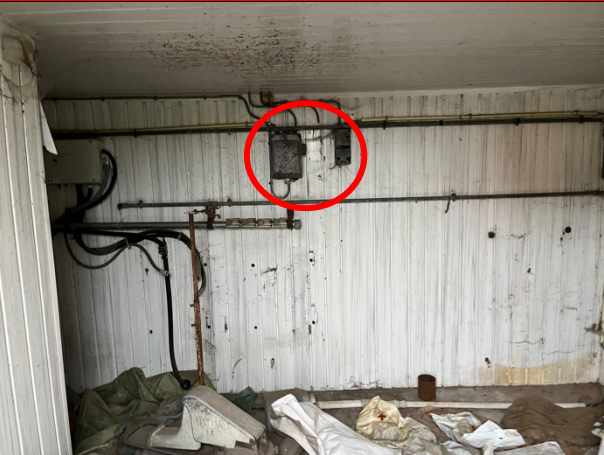
| FOTONR - 1 | |

| FOTONR - 1 | |
|---|---|
| Type van materiaal | Bakeliet installatie op gecementeerde muren |
| Exacte plaatsbepaling(en) van het verdachte materiaal | Zie plan bijlage 1- locatie A1 |
| Toestand van degradatie, eventuele beschadigingen en omvang ervan | In goede toestand. Visueel geen degradatie opgemerkt. |
| 3-delige code | 2.2.1 |

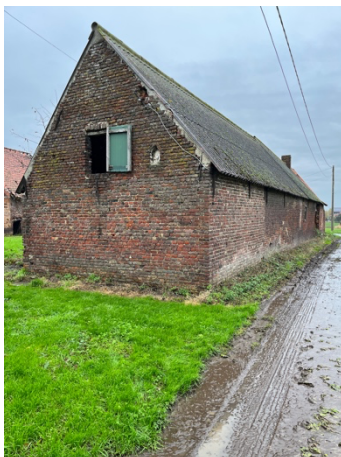
**FOTONR - 2**

| Type van materiaal | <i>Asbestgolfplaten</i> |
| Exacte plaatsbepaling(en) van het verdachte materiaal | <i>Zie plan bijlage 1- locatie A2</i> |
| Toestand van degradatie, eventuele beschadigingen en omvang ervan | <i>Dak nog in goede toestand maar toch de nodige verwerking door begroeiing op golfplaten</i> |
