**SLOOPOPVOLGINGSPLAN UITGEBREIDE PROCEDURE GEBOUWEN**

**Projectnaam:** Sloop gebouw H8  
**Referentienummer:** TC2026/sop3511

| Omschrijving van gebouw(en) / installatie(s) | Sloop gebouw H8<br>De situering van de projectzone wordt weergegeven in <b>Bijlage I</b> . |

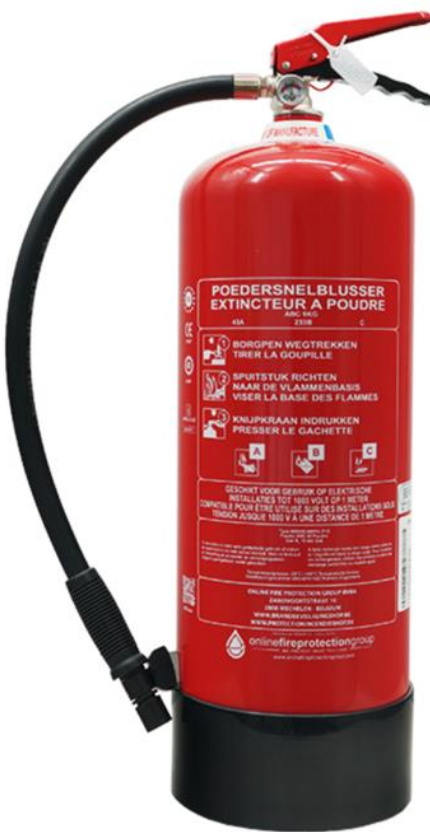
**AFVALFICHE:** gasen in drukhouders die gevaarlijke afvalstoffen bevatten I 6 05 04

| Toestand van degradatie, eventuele beschadigingen en omvang ervan | Gebruikt |
