## SLOOPOPVOLGINGSPLAN

ZW-2025-4436- Gentstraat 42 Oostrozebeke  
Afbraak verschillende bergingen en bijgebouwen  
13/06/2025

### Uitgebreide procedure Niet-residentieel

Volledige afbraak.  
Tracimat code 221

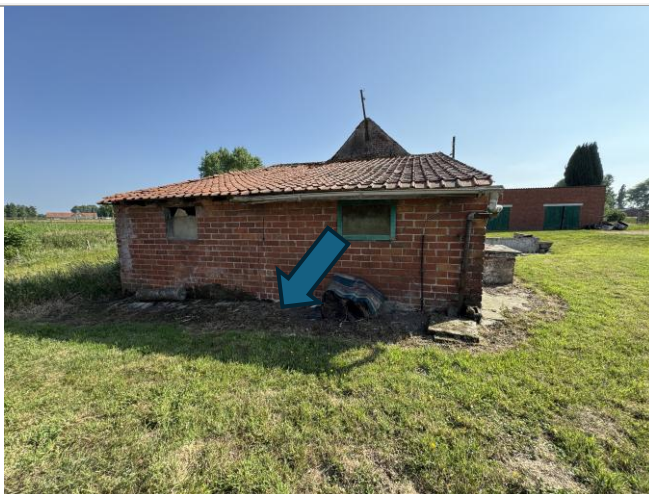
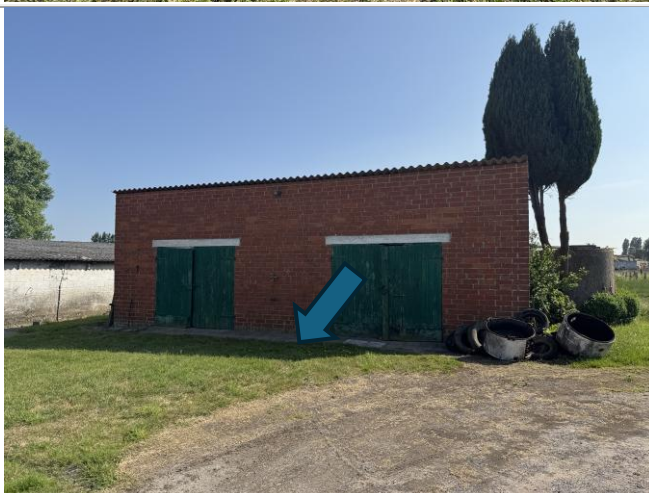
ZW-2025-4436-B-1

| Type van materiaal: | Beton 17 01 01, Betontegels |
| Eventuele opmerkingen: | Dikte ca. 5cm, fundering ongekend |

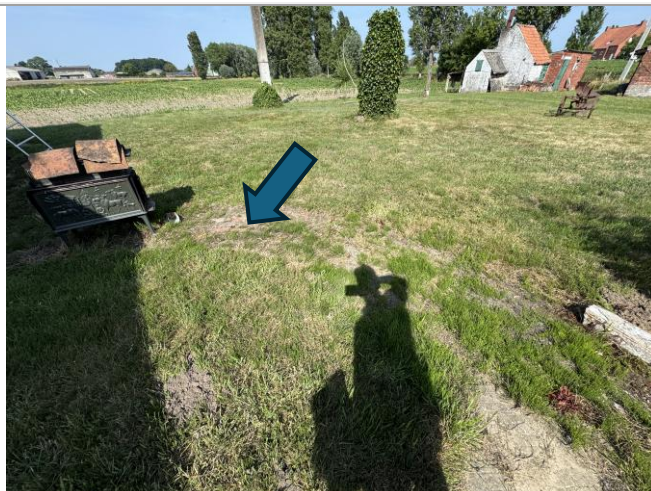
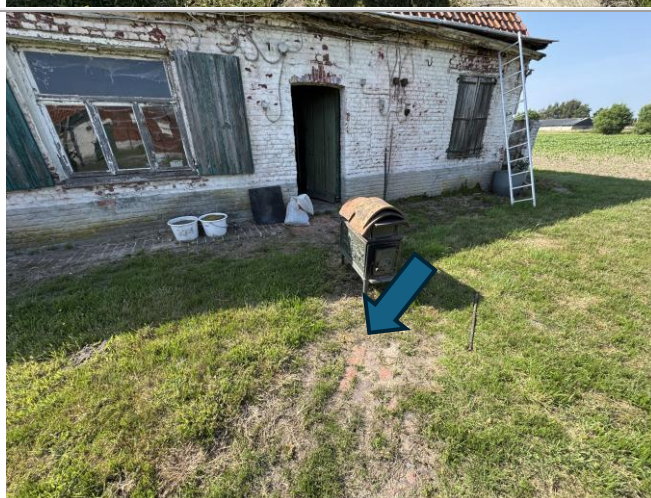
ZW-2025-4436-B-2

| Type van materiaal: | Keramisch metselwerk 17 01 02, baksteen |

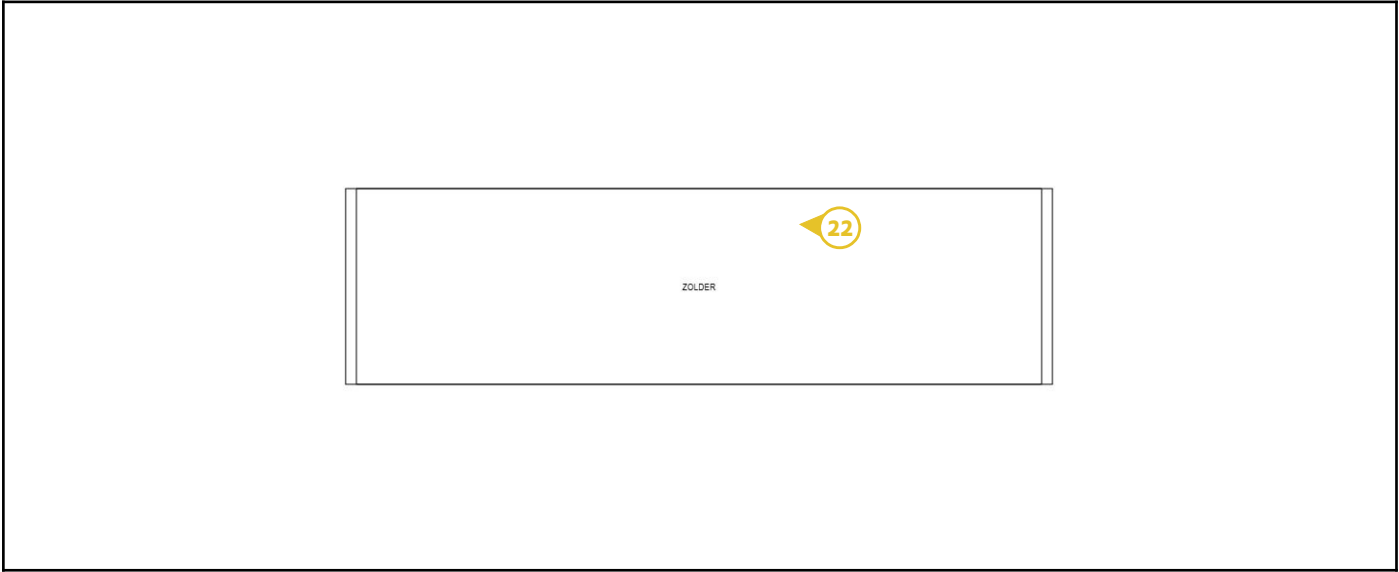
## Plan 2.3: 1° verdieping

| Beschrijving | Type | Actie |
|---|---|---|
| 22. Bakeliet | Asbestmateriaal | Zorgvuldig beheren |

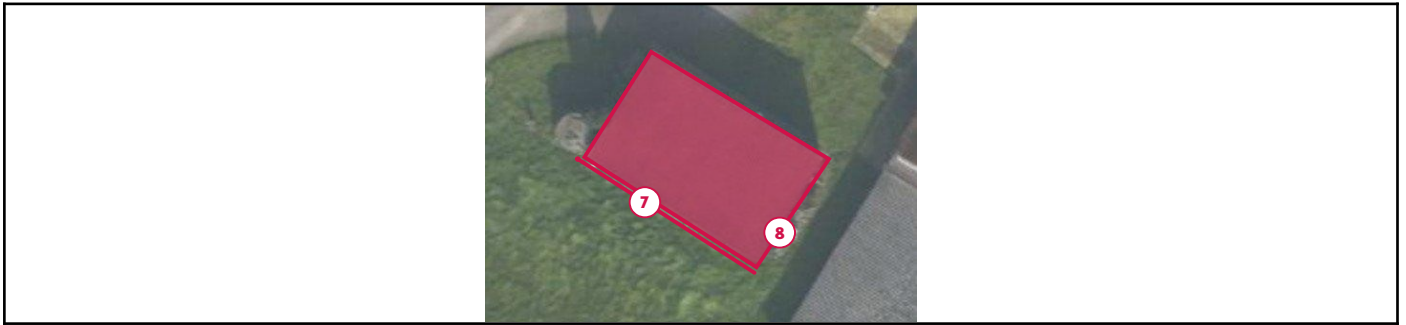
## Plan 3.2: luchtfoto garage

| Beschrijving | Type | Actie |
|---|---|---|
| 8. Golfplaten garage | Asbestmateriaal | Dringend verwijderen |

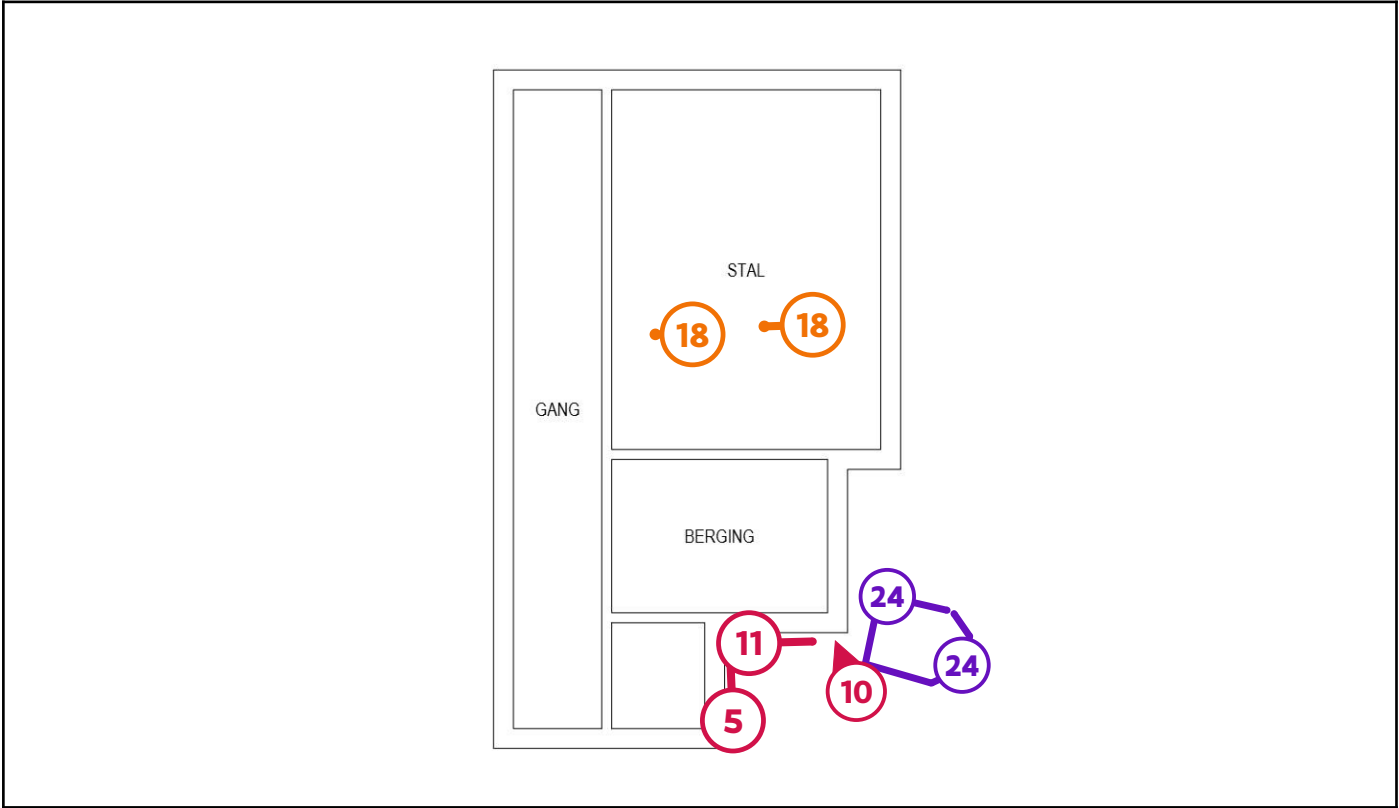
# Plan 5.1: Gelijkvloers

| Beschrijving | Type | Actie |
|---|---|---|
| 24. Resten asbest | Puin, steenslag, (water)bodem | - |

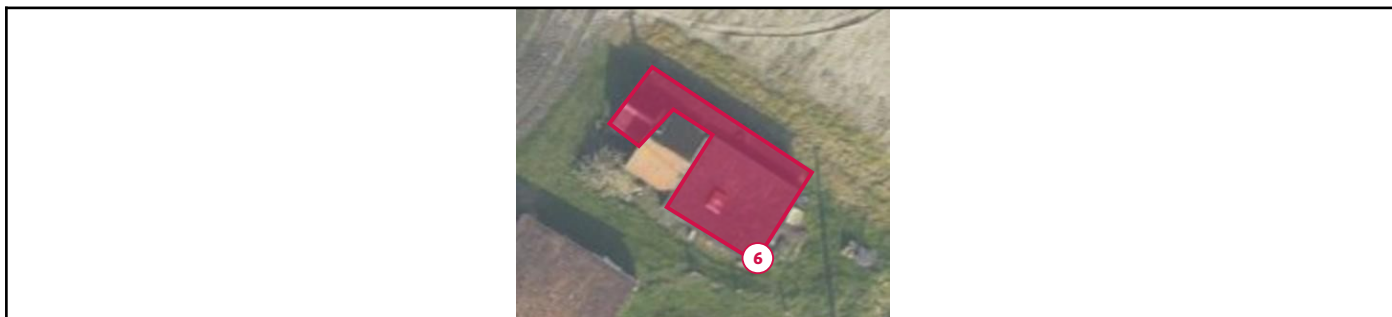
## Plan 5.2: luchtfoto bijgebouw

| Beschrijving | Type | Actie |
|---|---|---|
| 6. GOLFPLATEN SCHUUR 2 | Asbestmateriaal | Dringend verwijderen |

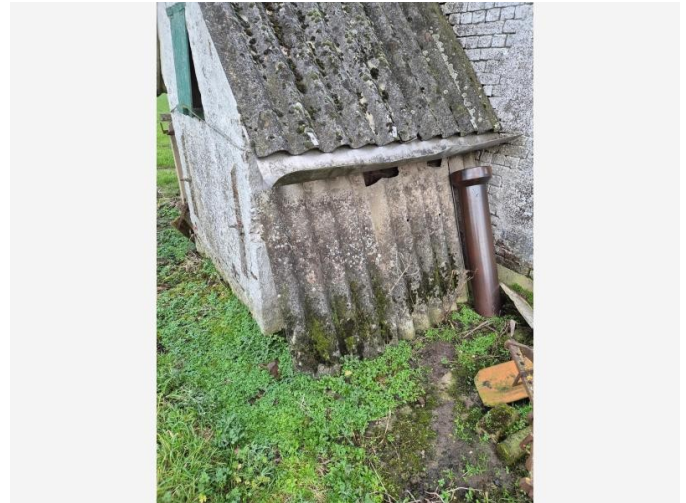
Detailfoto

Het asbestmateriaal valt onder de mijlpaal van 2040.

**Dringend verwijderen**

- Verwijder het asbestafval.

- Eenvoudige handelingen: mag via doe-het-zelf of door werknemer(s) met opleidingsattest eenvoudige handelingen  
Een hechtgebonden asbesttoepassing (buiten) die al dan niet beschadigd is en niet verder beschadigd geraakt tijdens verwijdering kan men zelf verwijderen (bv. in daarvoor bedoelde asbestzakken). Opgepast, verweerde asbesttoepassingen of asbesttoepassingen in slechte staat kunnen makkelijk verder breken of vergruizen. Voor aanvang van de verwijdering en tijdens de verwijdering dient u de persoonlijke beschermingsmiddelen te respecteren.

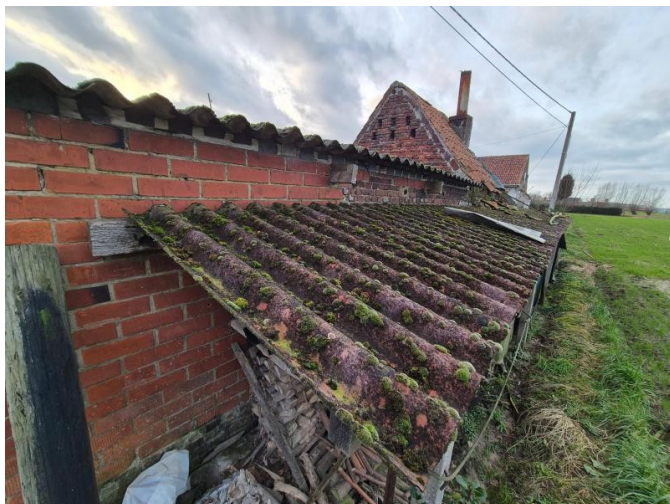
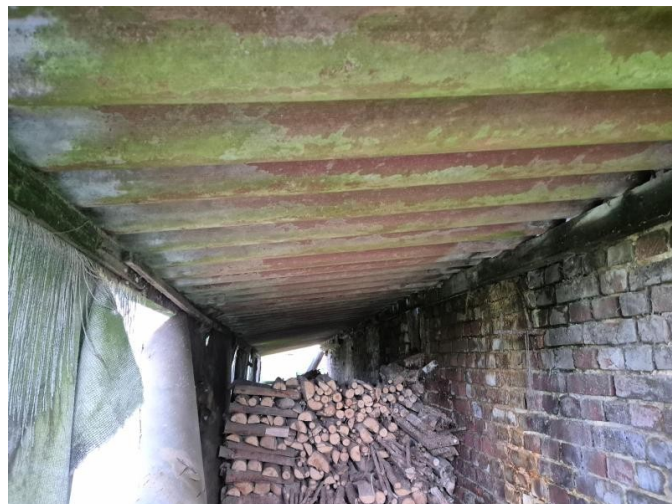
Zone 5: Schuur 2

| Beschrijving | Rest golfplaat schuur 2 |
| Asbestmaterialen | <ul style="list-style-type: none"> <li>Dak- en gevelbekleding - Golfplaat</li> </ul> |
| Hoeveelheid (gewicht - aantal) | <ul style="list-style-type: none"> <li>10,00 kg - 1 stuk</li> </ul> |

Het asbestmateriaal valt onder de mijlpaal van 2034.

**Dringend verwijderen**

- Verwijder dit asbestmateriaal zo snel mogelijk. Volg de toestand goed op.
- Hemelwater dat afspoelt van asbestcement daken of gevels kan asbestdeeltjes bevatten. Gebruik het enkel voor gesloten circuits (bv. spoelen toiletten). Reinig na het vervangen van het dak of de gevel de dakgoten en regenwaterput of -ton om asbesthoudend sediment of slib te verwijderen

- Eenvoudige handelingen: mag via doe-het-zelf of door werknemer(s) met opleidingsattest eenvoudige handelingen  
Een hechtgebonden asbesttoepassing (buiten) die al dan niet beschadigd is kan men zelf verwijderen (bv. in daarvoor bedoelde asbestzakken). Opgepast, verweerde asbesttoepassingen of asbesttoepassingen in slechte staat kunnen makkelijk verder breken of vergruizen. U mag enkel beschadigd of verweerd asbest verwijderen als deze niet verder beschadigd raakt of vergruist, geraakt deze toch verder beschadigd dient deze te verwijderd worden door een erkend asbestverwijderaar. Voor aanvang van de verwijdering en tijdens de verwijdering dient u de persoonlijke beschermingsmiddelen te respecteren.

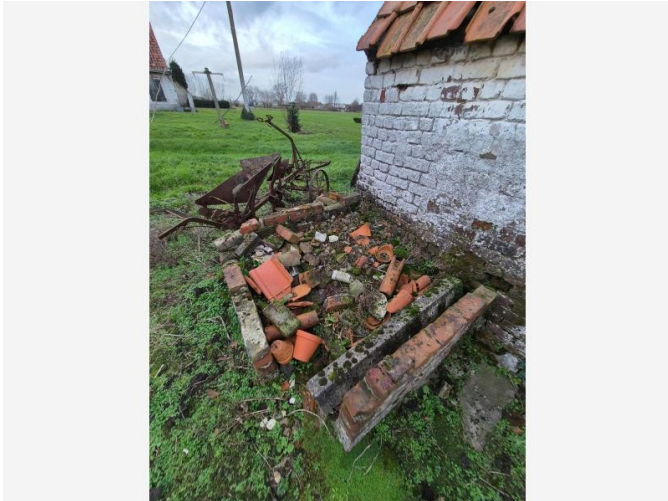
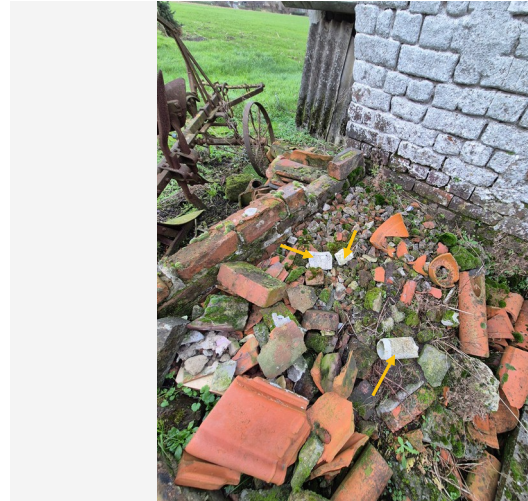
| Opmerking | Er zijn mogelijks nog resten asbest aanwezig tussen de steenslag die niet waargenomen konden worden tijdens rondgang. |

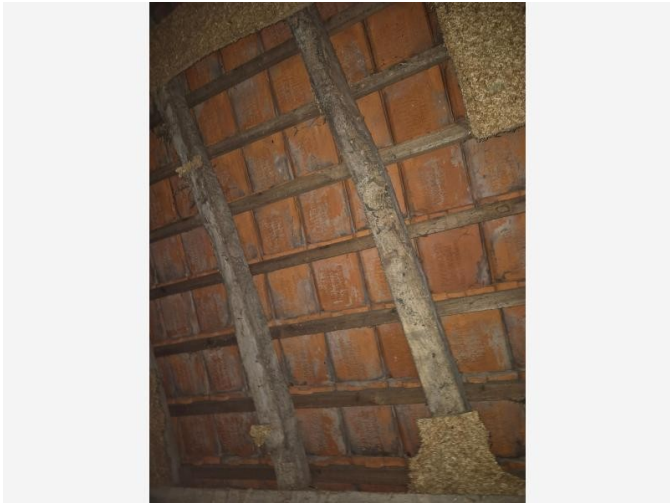
Geen onderdak aanwezig.

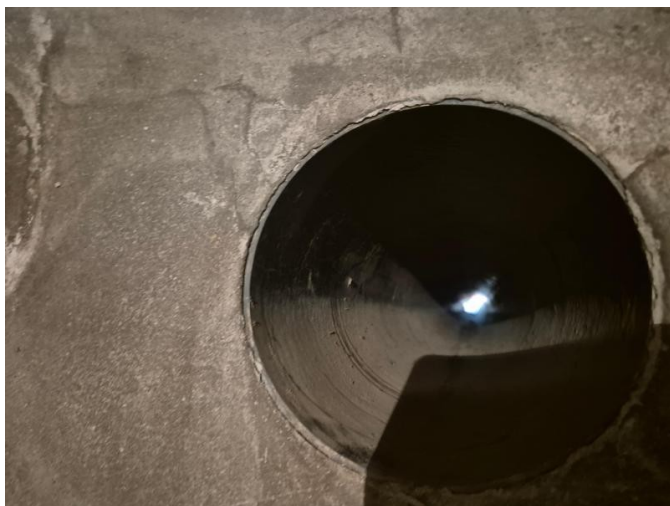
In het lastenboek van de bouw van de woning staan als verluchtingsbuizen 'asbestcement verluchttingsbuizen' vermeld. Deze konden echter niet vastgesteld worden. Wel werden er PVC verluchttingsbuizen vastgesteld. De kans bestaat dat deze buizen toch nog ergens afgeschermd zijn ingewerkt. Aandacht bij sloop- of renovatiewerken.

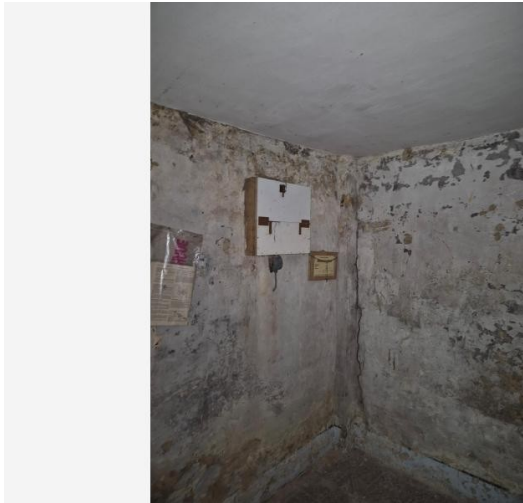
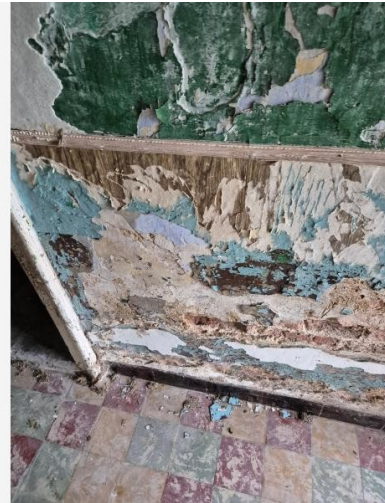
## Fiche 30: Pleisterwerk wanden oude woning

Geen asbest

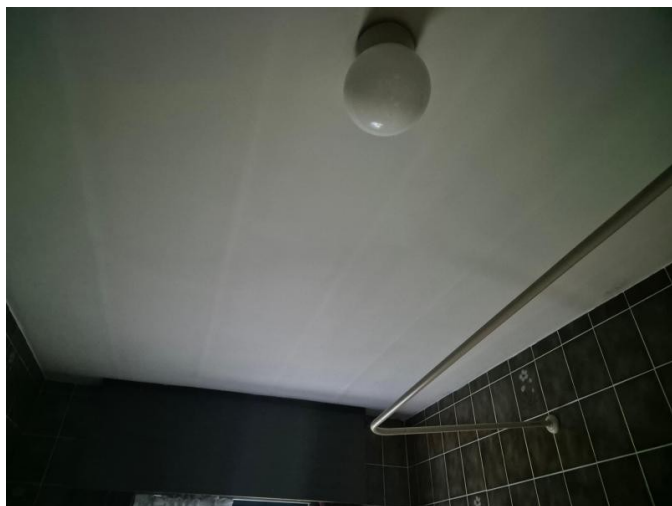
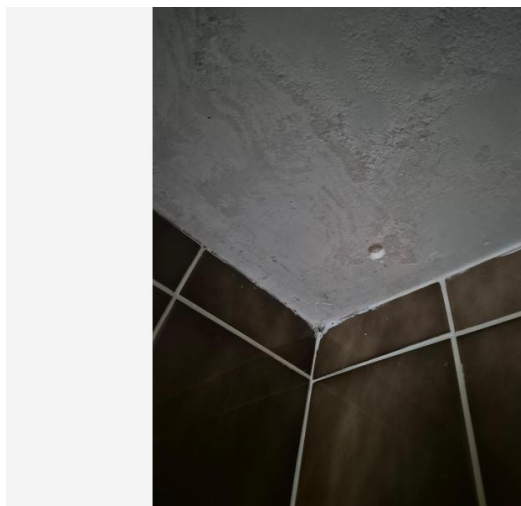
## Fiche 32: Pleisterwerk plafond woning

Geen asbest

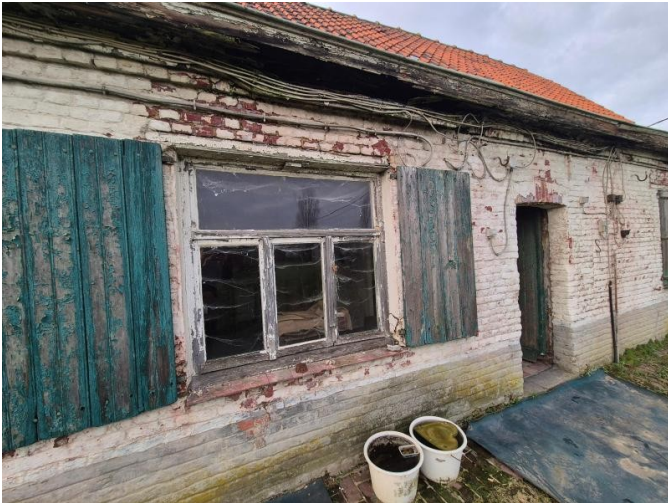
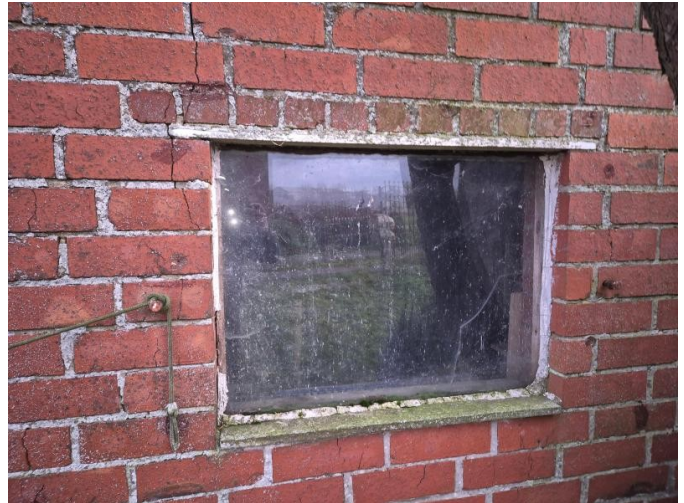
## Fiche 33: Mastiek bijgebouwen

Geen asbest

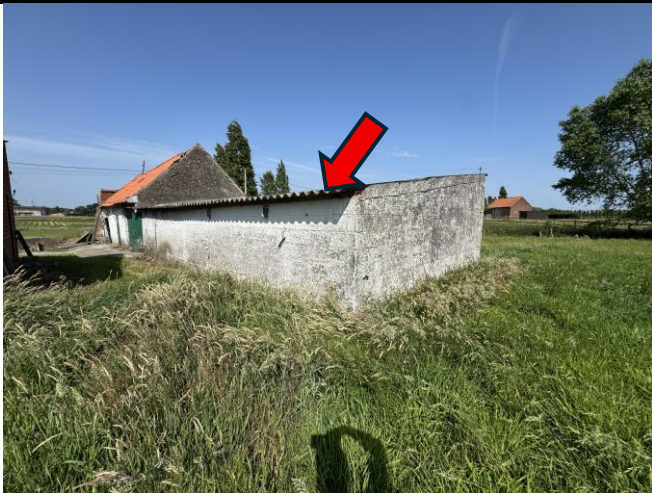
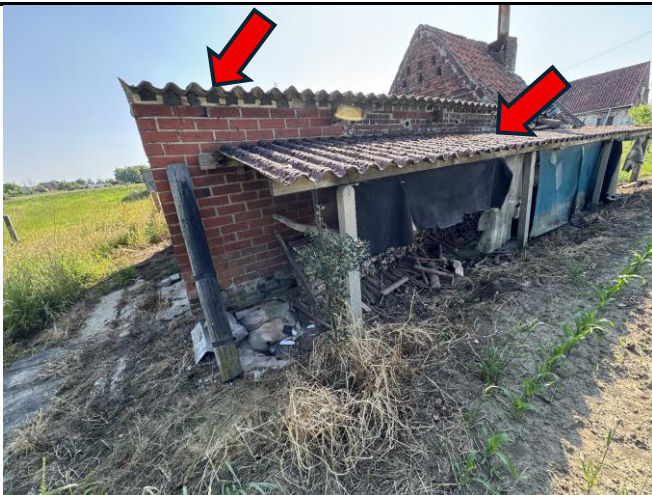
| ZW-2025-4436-A-1 | |

| ZW-2025-4436-A-1 | |
|---|---|
| <b>Asbesthoudend</b> | Ja |
| <b>Toestand van degradatie:</b> | Verweerd |

| <b>3-delige code</b> | 221 |

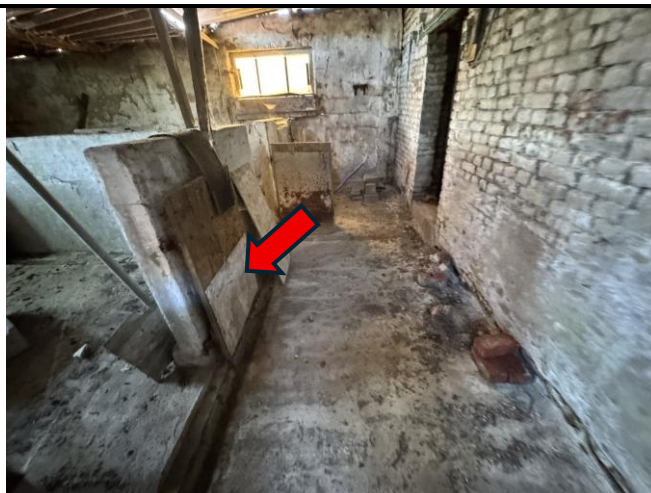
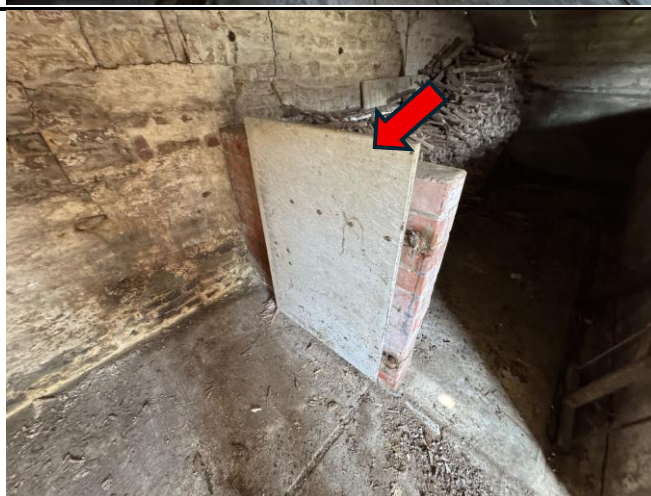
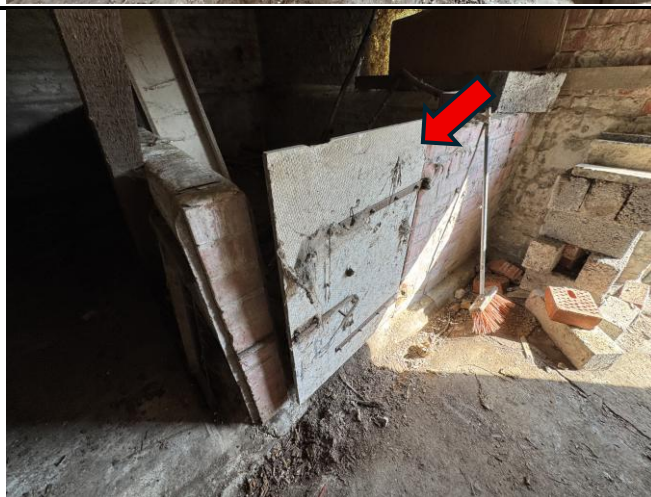
ZW-2025-4436-A-2

| Asbesthoudend | Ja |

| <b>Toestand van degradatie:</b> | Licht beschadigd |
| <b>3-delige code</b> | 111 |

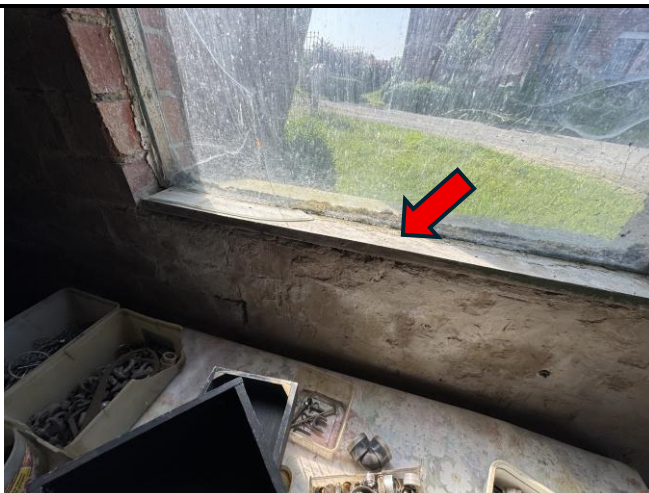
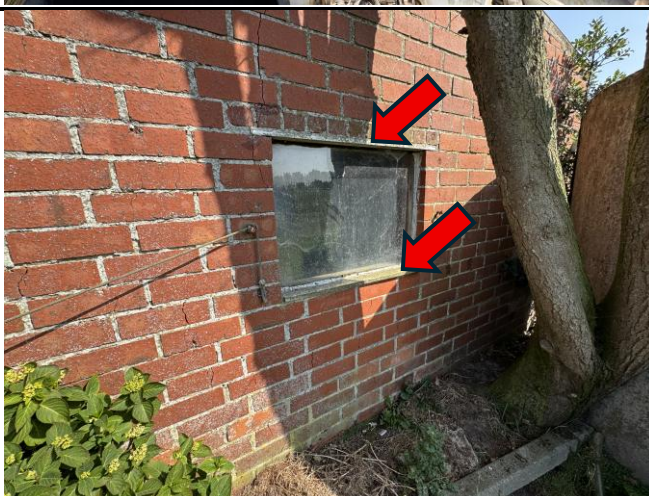
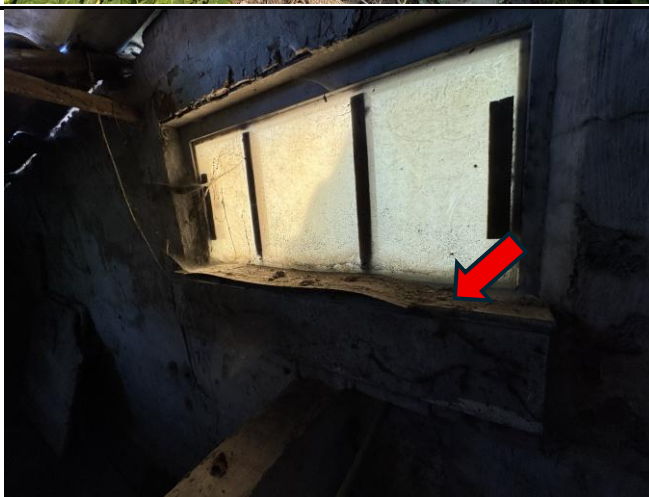
ZW-2025-4436-A-3

| Asbesthoudend | Ja |

| <b>Toestand van degradatie:</b> | Licht beschadigd |
| <b>3-delige code</b> | 111 |

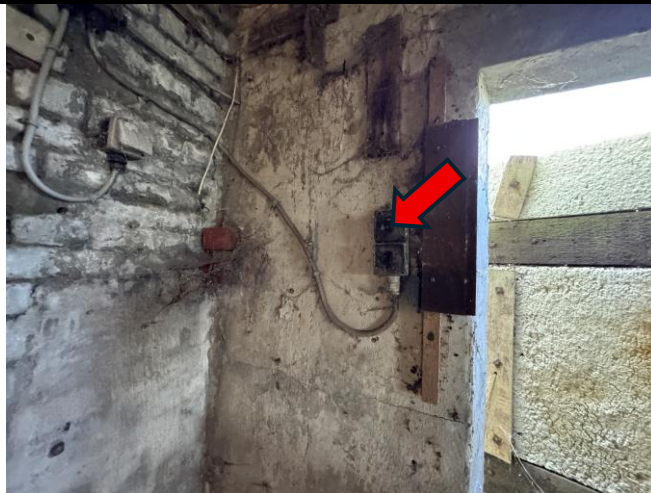
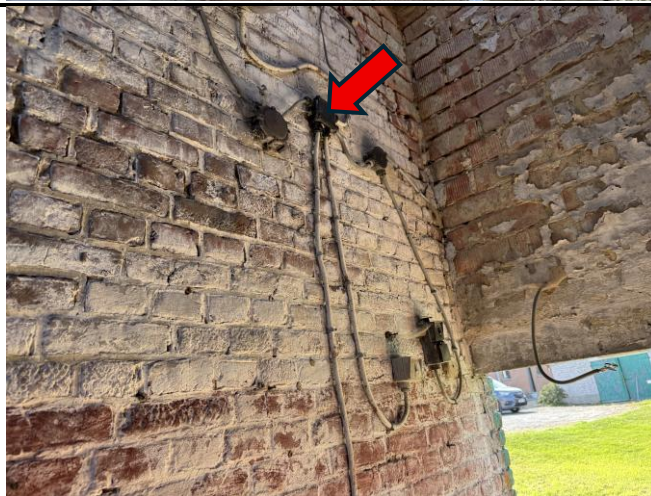
ZW-2025-4436-A-4

| Asbesthoudend | Ja |
| Toestand van degradatie: | Licht beschadigd |
| 3-deligde code | 111 |

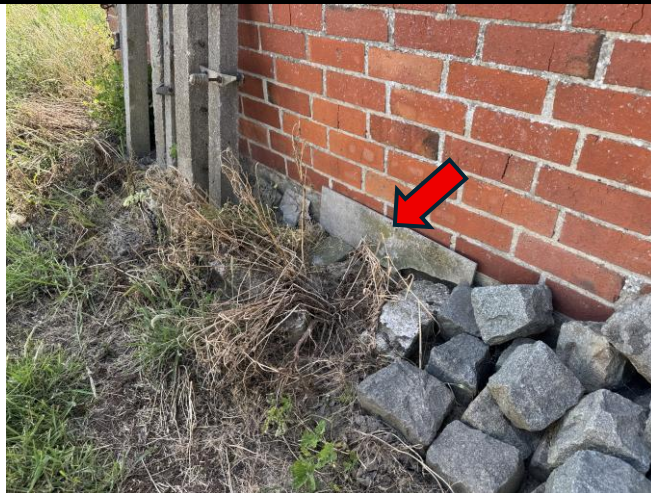
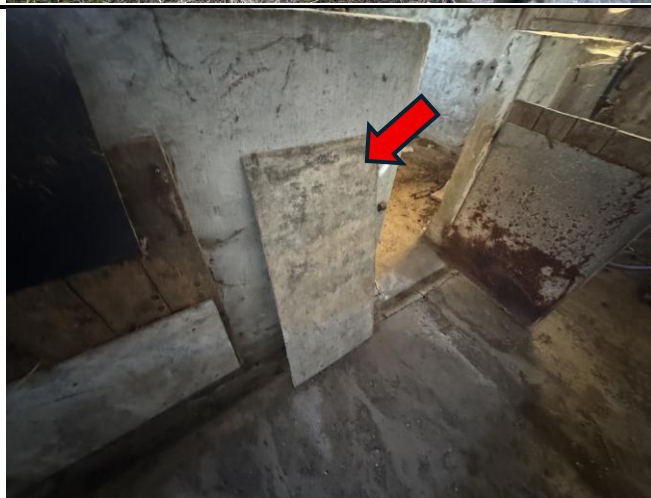
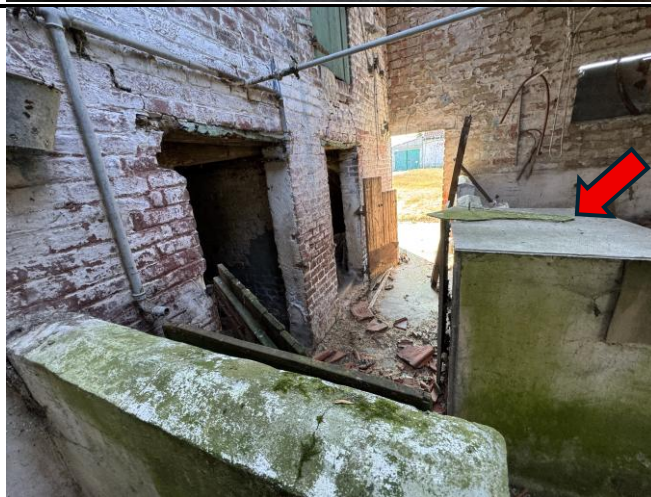
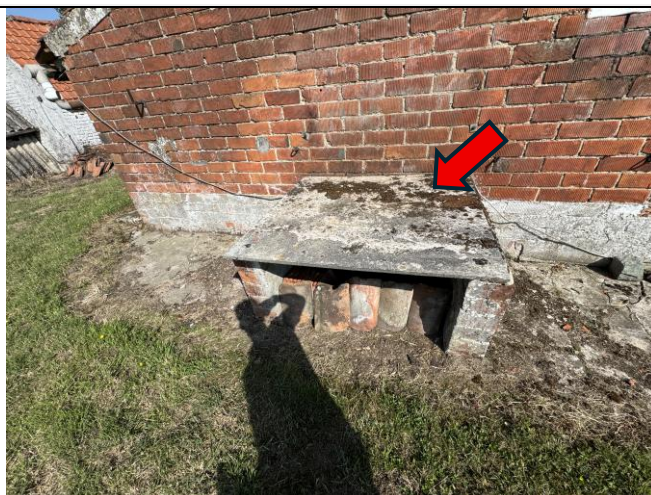
ZW-2025-4436-A-5

| <b>Asbesthoudend</b> | Ja |
| <b>Toestand van degradatie:</b> | Licht beschadigd |

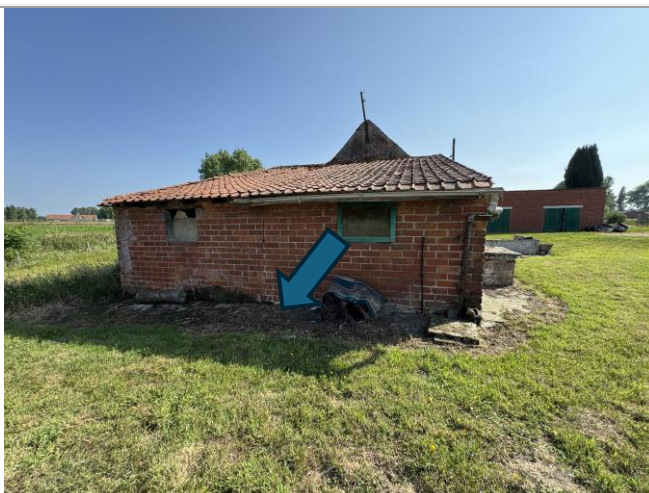
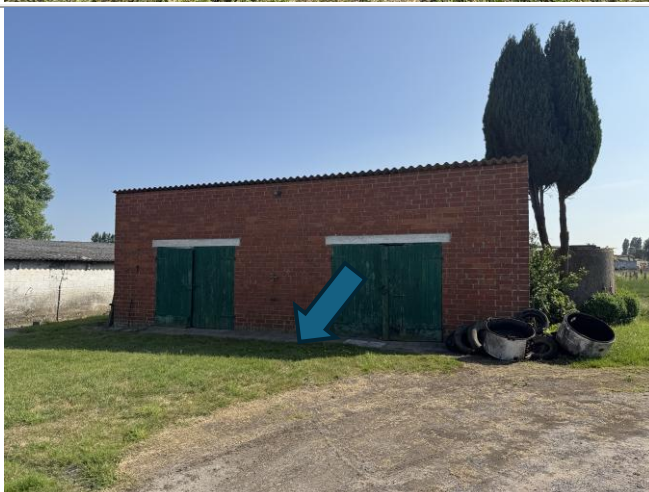
ZW-2025-4436-B-1

| Type van materiaal: | Beton 17 01 01, Betontegels |
| Exacte plaatsbepaling: | Voor stal 6 & 9 |
| Hoeveelheid: | 14,5m <sup>2</sup> |
| Eventuele opmerkingen: | Dikte ca. 5cm, fundering ongekend |

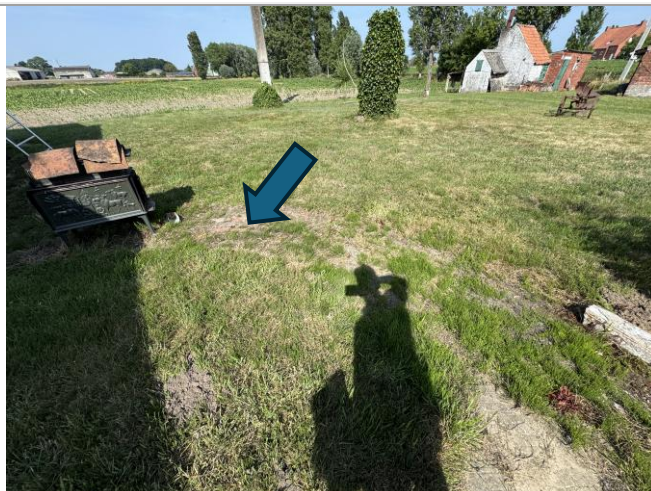
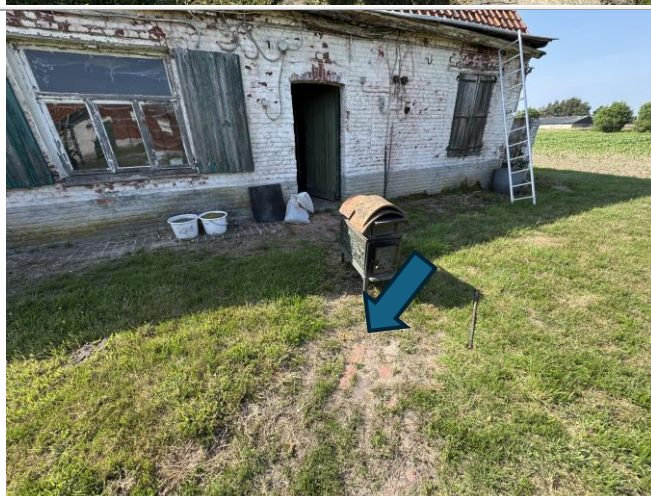
ZW-2025-4436-B-2

| Type van materiaal: | Keramisch metselwerk 17 01 02, baksteen |
| Exacte plaatsbepaling: | Voor gebouw 2 |
| Hoeveelheid: | 9,5m <sup>2</sup> |
| Eventuele opmerkingen: | Dikte ca. 10cm, fundering ongekend |
