# **STANDAARD SLOOPOPVOLGINGSPLAN (SOP) UITGEBREIDE PROCEDURE**

## **Slopen van 3 loodsen en buitenverhardingen Palingstraat 11 – 8780 Oostrozebeke**

Rapport N°: SOP-KBM-2024-12/03

17 december 2024

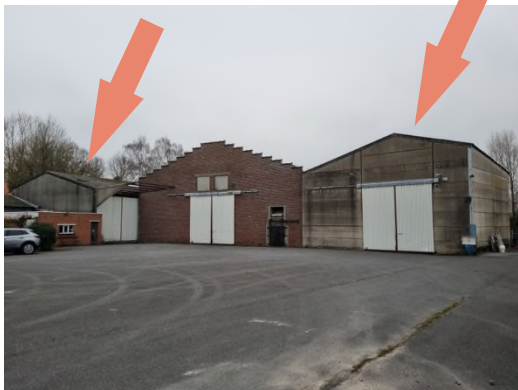
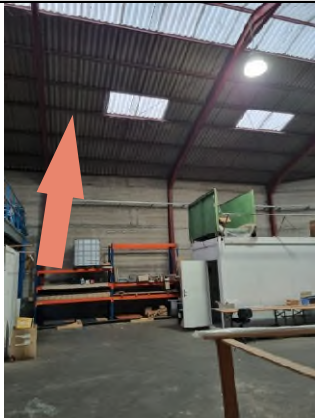
| | | | | <b>WERKZAAMHEDEN MET VERHOOGD RISICO</b><br><br><b>Selectieve verwijdering voorafgaand aan de structurele sloop.</b> | | | |

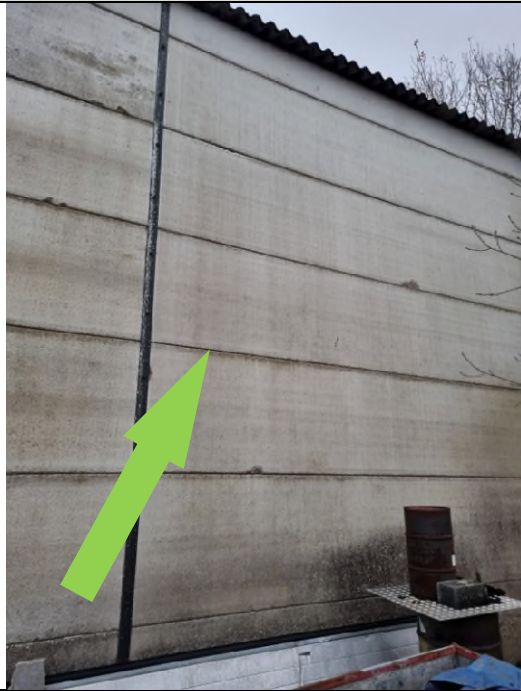
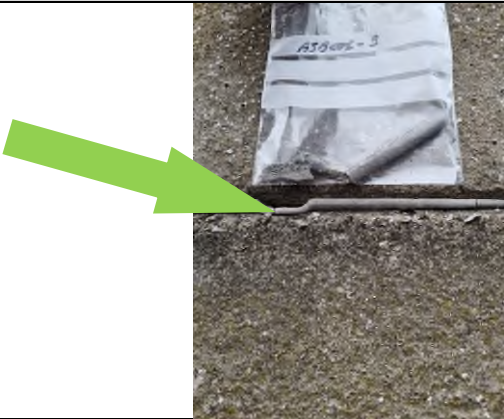
| Plaatsbepaling: | Tussen betonpanelen | Volledige schil | JA | NEE |

| | | <b>WERKZAAMHEDEN MET VERHOOGD RISICO</b><br><br>Geen | | |

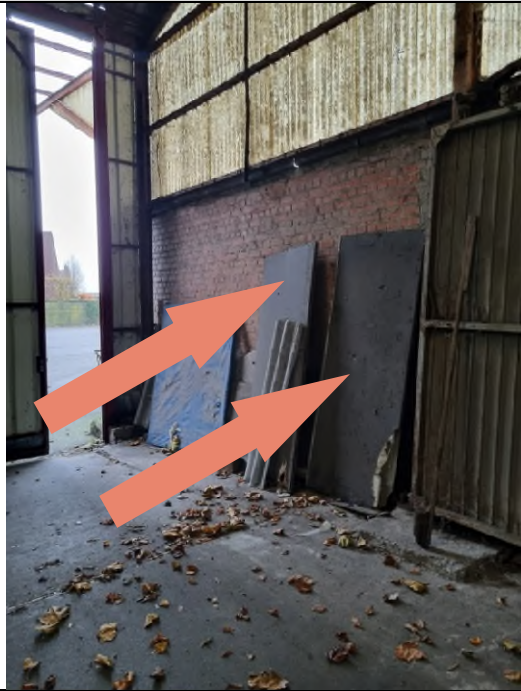
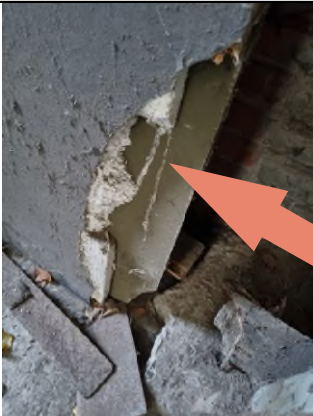
| | | | | <b>WERKZAAMHEDEN MET VERHOOGD RISICO</b><br><br>Selectieve verwijdering voorafgaand aan de structurele sloop | | | |

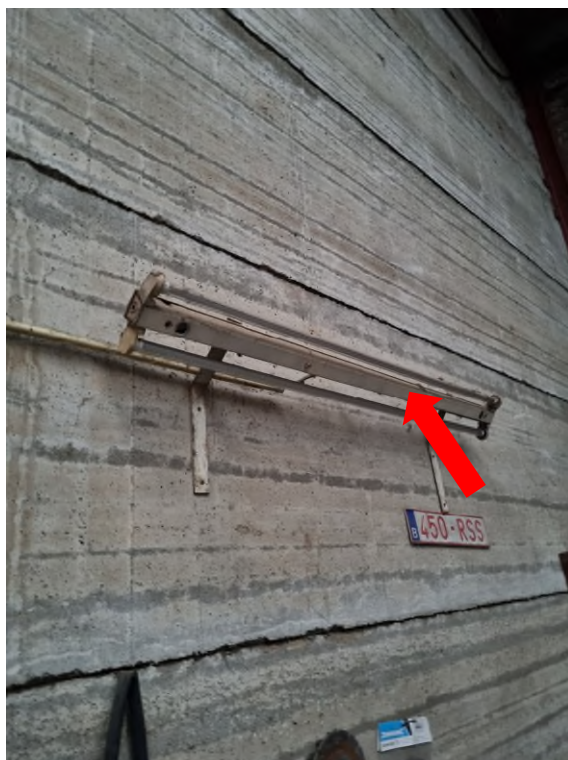
### Fiche 1

| Type toepassing | TL-armaturen |

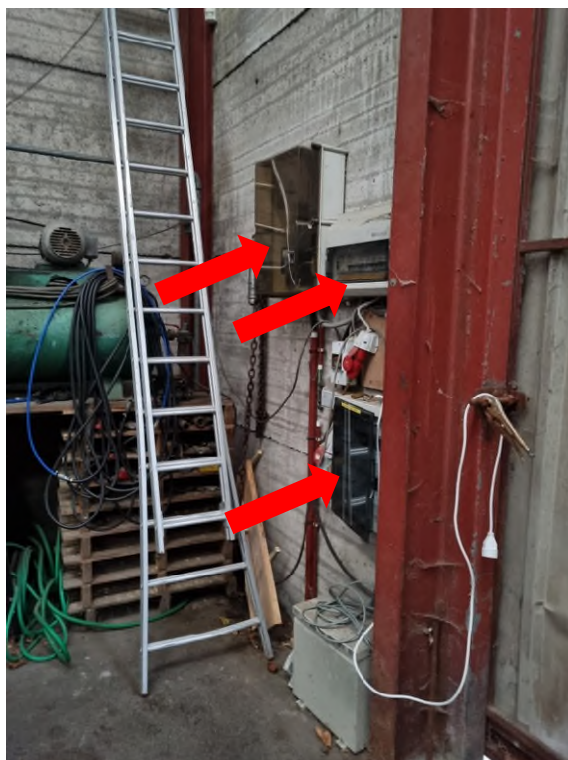
## Fiche 2

| Type toepassing | Zekeringen- en sturingskasten |

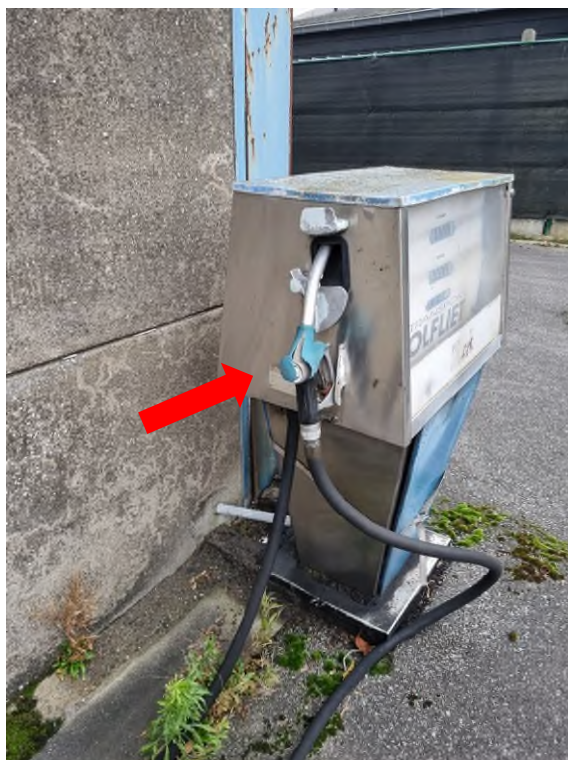
### Fiche 3

| Type toepassing | Verdeelpomp voor diesel |

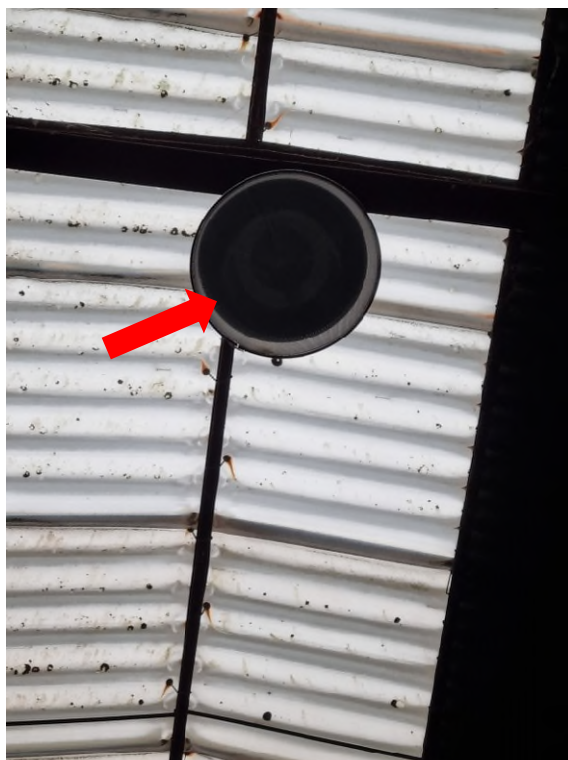
#### Fiche 4

| Type toepassing | Gasontladingslampen en spots |

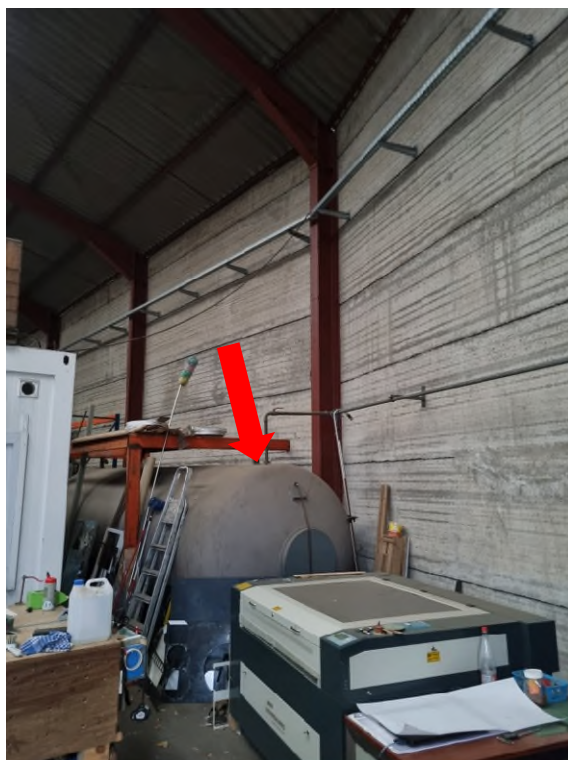
### Fiche 5

| Type toepassing | Bovengrondse brandstofhouder |

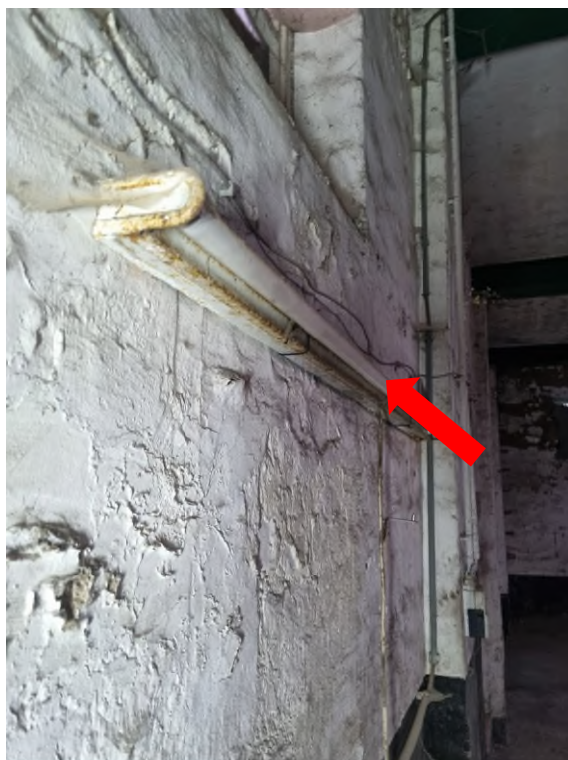
### Fiche 6

| Type toepassing | TL-lampen LED TL's of analoog |

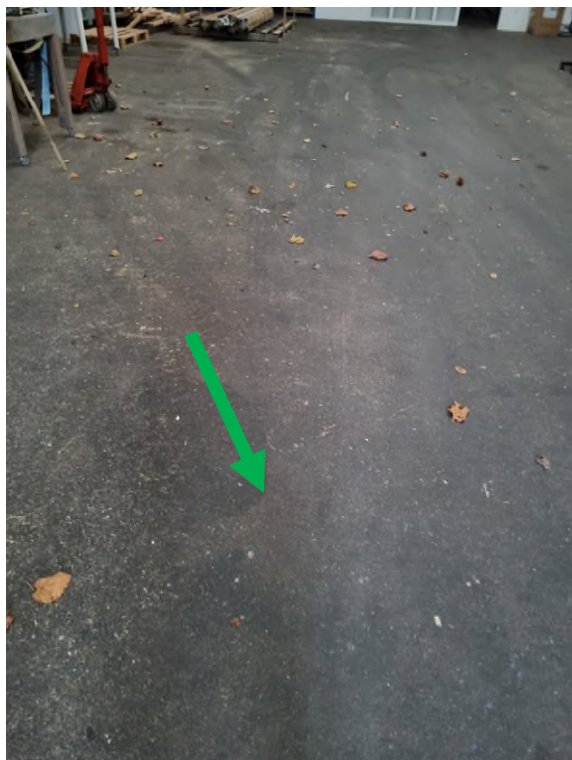
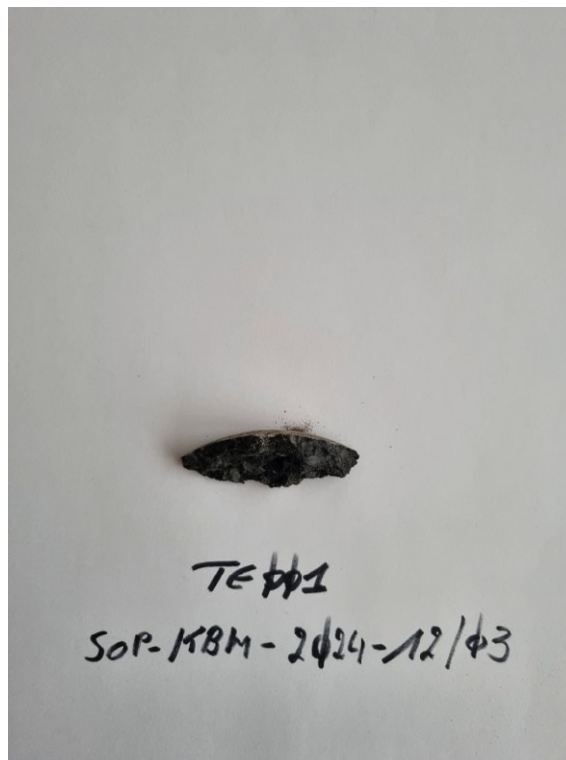
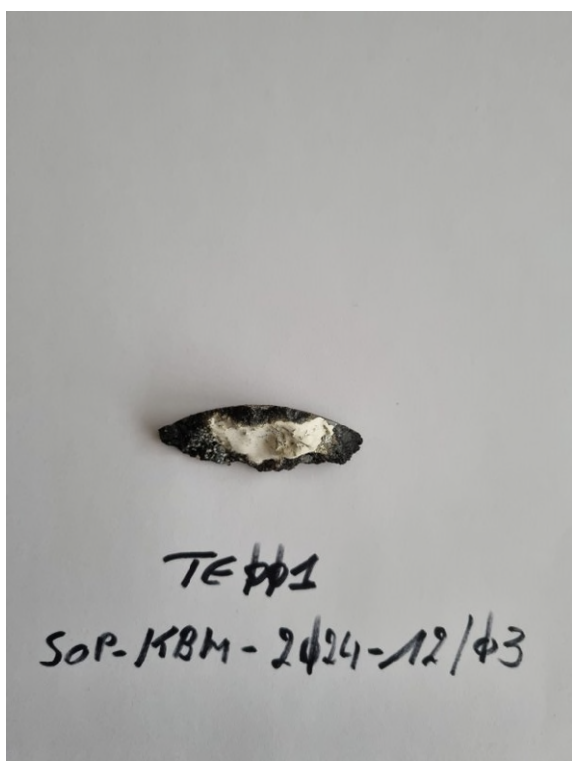
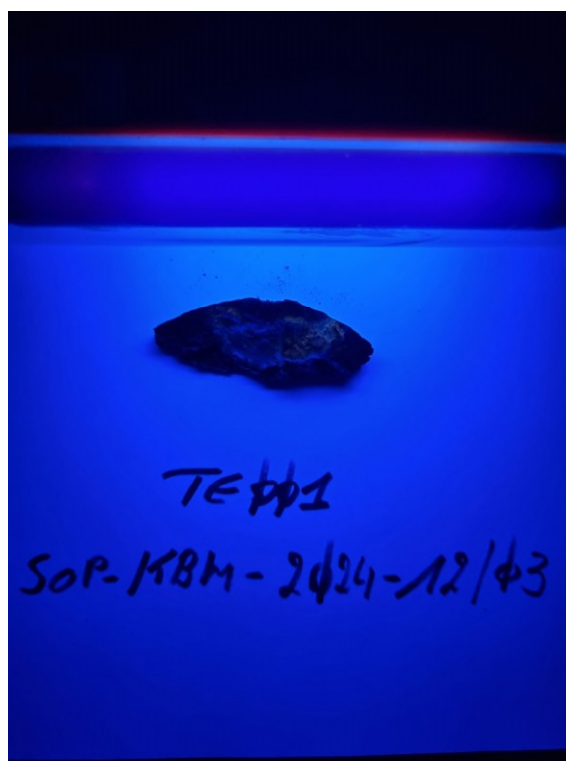
## Resultaat onderzoek teerhoudendheid via PAK-marker (\*) – TE001

**TE001 – Geen onmiddellijke bruinverkleuring - geen sterke fluorescentie – Niet-teerverdacht**

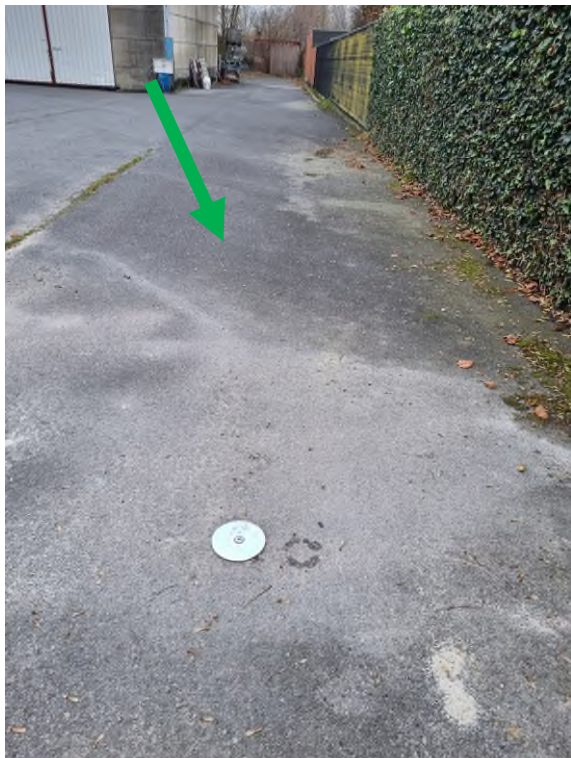
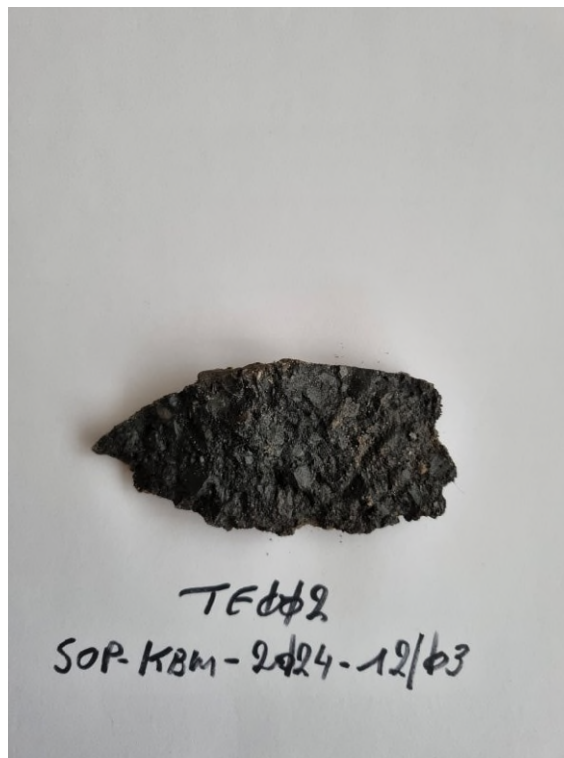
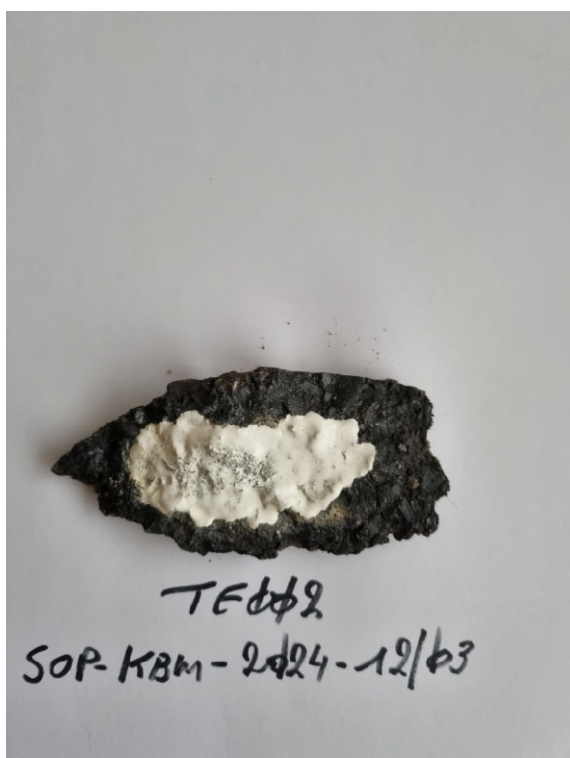
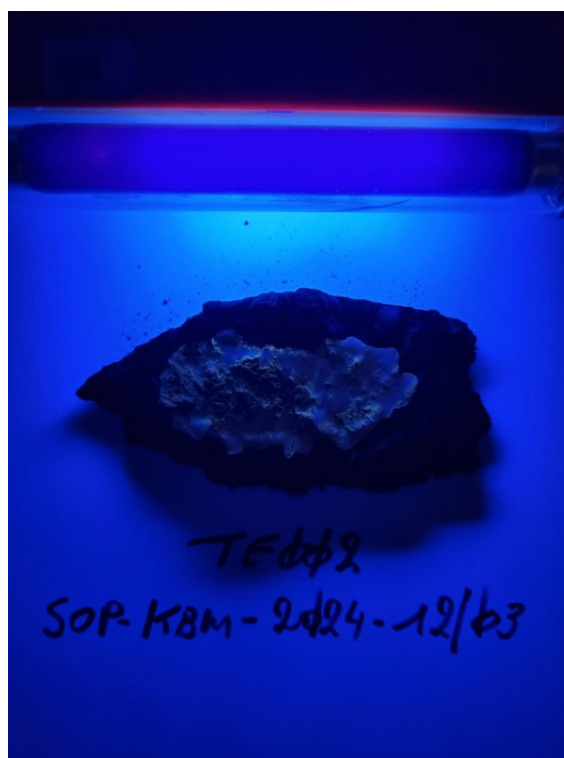
## Resultaat onderzoek teerhoudendheid via PAK-marker (\*) – TE002

**TE002 – Geen onmiddellijke bruinverkleuring - geen sterke fluorescentie – Niet-teerverdacht**

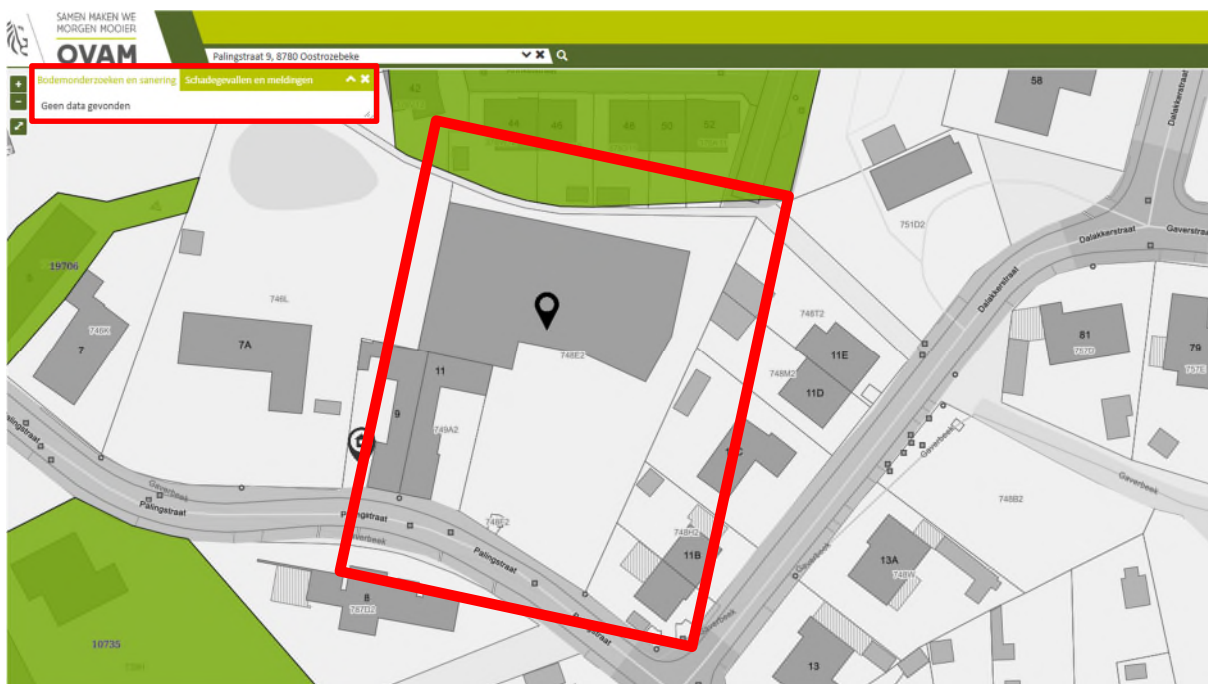
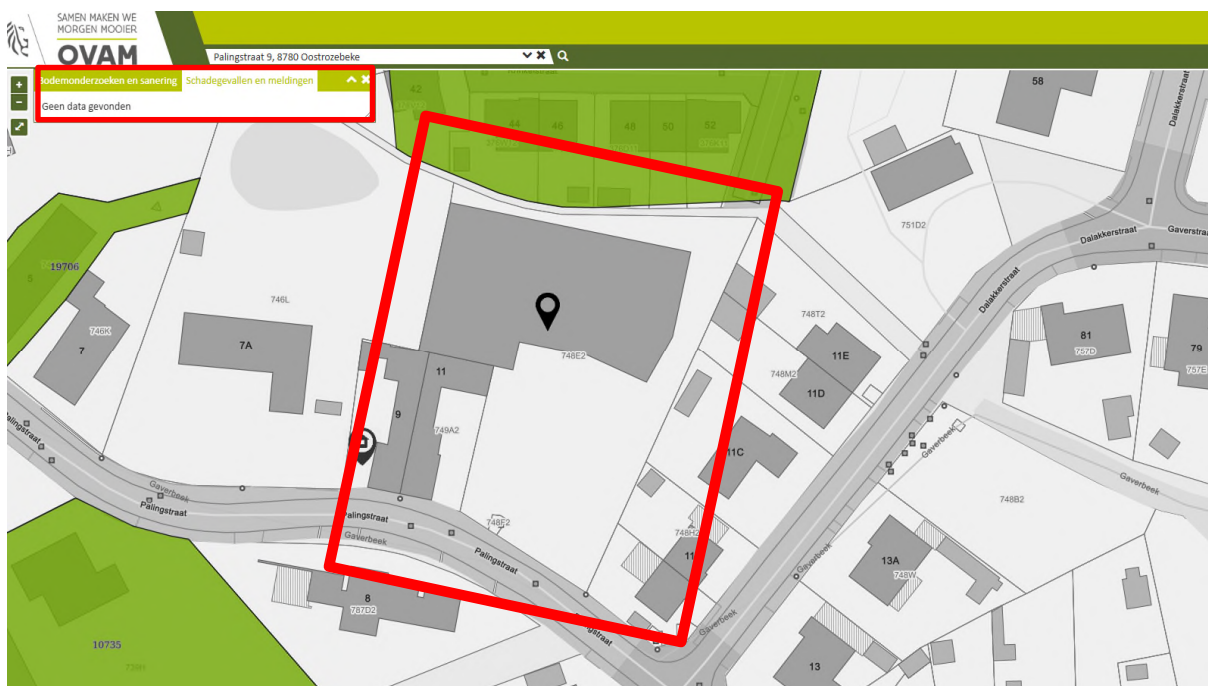
## Bodemonderzoeken – Palingstraat 11 – 8780 Oostrozebeke

Op basis van bovenstaande kan worden afgeleid dat voor de projectzone ter hoogte van de Palingstraat 11 te 8780 Oostrozebeke bij de OVAM geen conformverklaarde (oriënterende) bodemonderzoeken gekend zijn.

Verder zijn voor de percelen waarop de projectzone te situeren is zijn bij de OVAM geen schadegevallen geregistreerd die de kwaliteit van de bodem en/of het grondwater op een nadelige manier hebben beïnvloed.

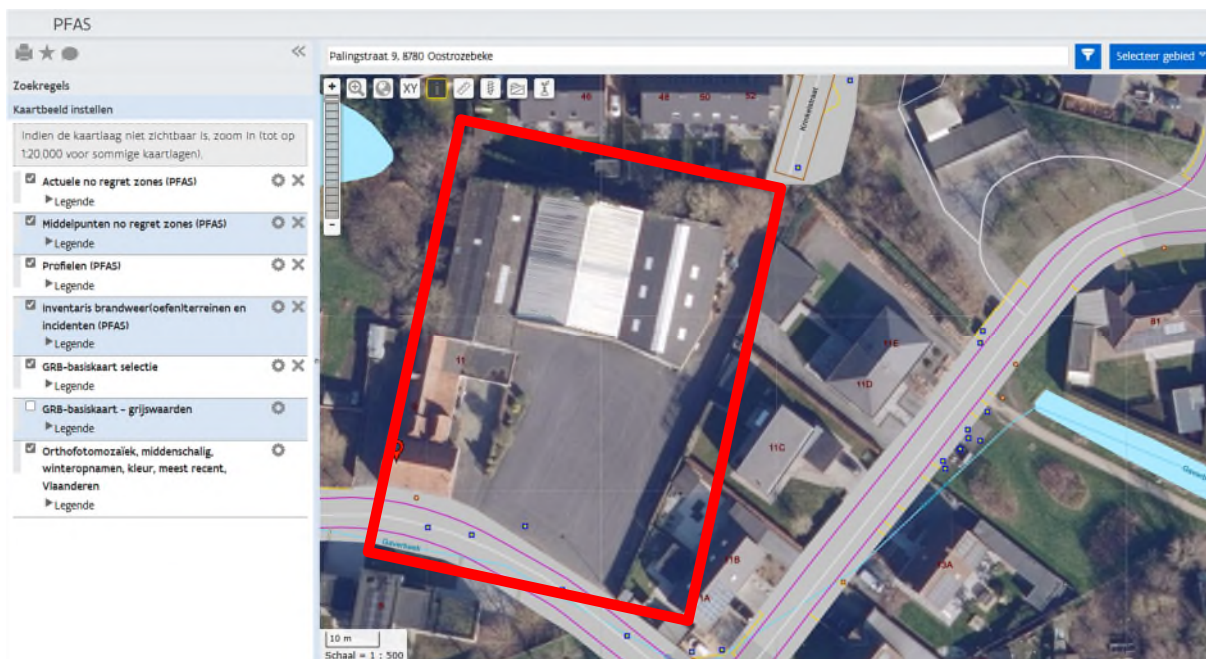
## PFAS – Palingstraat 11 – 8780 Oostrozebeke

Op basis van bovenstaande kan worden afgeleid dat de projectzone ter hoogte van de Palingstraat 11 te 8780 Oostrozebeke niet gelegen is in een PFAS verdacht gebied. Er zijn bijgevolg geen negatieve invloeden te verwachten van een PFAS/PFOS verontreiniging op de materiaalstromen die tijdens de geplande (sloop)werken zullen vrijkomen
