voorgevel  
gebouw 1 - bestaande toestand

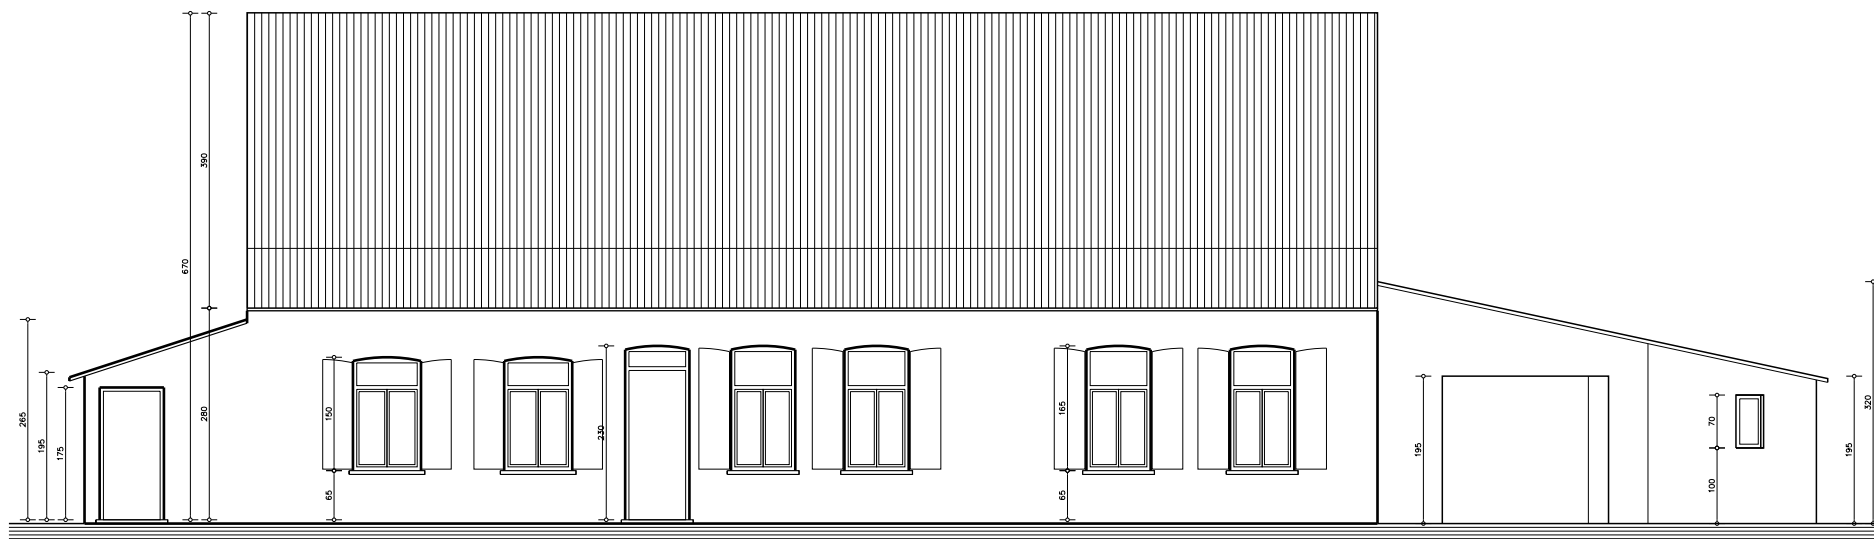
MATERIALEN:  
- gevels: bakstenen, wit geschilderd  
- dakbedekking:  
- hoofdvolume: rode pannen  
- aanbouwen: grijze golfplaten  
- buitenschrijnwerk:  
- ramen: hout, wit geschilderd  
- deuren/luiken: hout, bruin geschilderd
